# 广东荣星建设工程有限公司“4·26”物体打击 事故调查报告

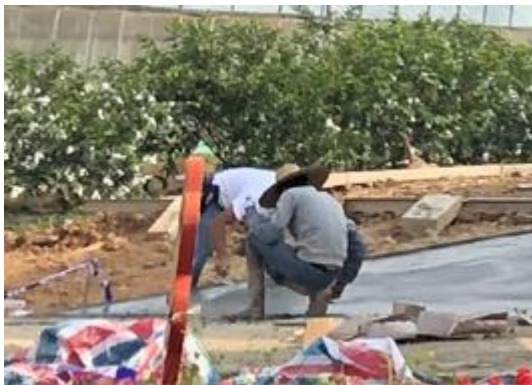
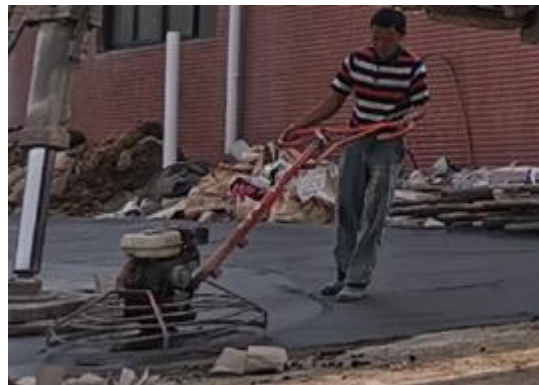
廖龙君施工队未为施工人员提供并监督使用劳动防护用品。发生事故时，施工现场多名施工人员作业时未戴安全帽。

图 6-7、事故现场多名施工人员未戴安全帽

（2）施工人员作业时未戴安全帽。

廖龙君施工队施工人员周杰作业时未戴安全帽，在泵车失稳，拉动布料臂倒塌，布料臂金属管打击其头部后。由于头部未受到有效的保护，导致受重型开放性颅脑损伤当场死亡，这是导致事故发生的直接原因之二。

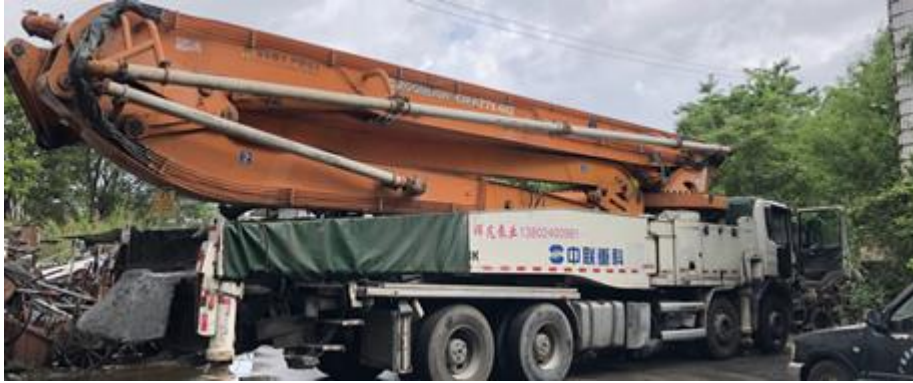
图 8、湘 AC1058 号泵车

湘 AC1058 号泵车主要有机动车驾驶系统、混凝土泵控制系统、外伸支腿（4 条）、混凝土布料臂（共六节 56 米）、输料管（末端设 3 米软管）等。

生产厂家制定的《操作手册》规定：泵车作业时，必须置于坚实的地面上，以保证其稳定性，应避免开已开挖的松土，或有可

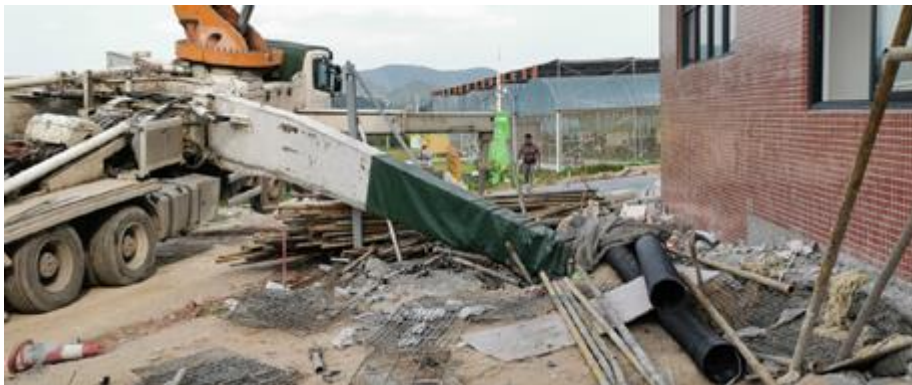
8:30 时许，广州晖凡公司泵车驾驶员刘小松驾驶湘 AC1058 号泵车到达施工现场后，将泵车车头朝东停放在创鲜农产品分拣中心房屋东北角的混凝土路面上（路面宽 3 米），随即开始泵车固定操作。当时，伸出的四条外伸支腿均到达混凝土路面约 3.5 米外的松土地面上，其中，泵车右后（西南）方向的支腿到达地面表面是一层长、宽、厚约为 200cm\*100cm\*5cm 的废弃的混凝土块，混凝土块下方杂乱堆放较多的建筑垃圾，致使填充物存在较多空隙。

图 9、泵车作业停靠现场

9:30 时许，泵车开始泵送混凝土浆料作业，配合工人从南往北浇筑创鲜农产品分拣中心房屋东侧的路面。在完成 3 车混凝土浆料泵送作业后，刘小松发现泵车的全部外伸支腿支撑面均出现下陷，于是停机。在泵车各条外伸支腿下各加垫了 4 条长、宽、厚为 90cm\*30cm\*25cm 的木枋，之后便继续作业直至事故发生。

广州晖凡公司泵车驾驶员刘小松进行泵车固定操作时，没有发现泵车右后（西南）方向外伸支腿伸出后，到达的松土地面上

的混凝土块下方，杂乱堆放较多的建筑垃圾致使填充物存在较多空隙的安全隐患，在泵送作业使支腿受重压后，因混凝土泵作业时产生较大的振动，混凝土块逐渐不支，造成支腿下陷，拉动了泵车布料臂倒塌，打击现场施工人员周杰的头部致其死亡，这是导致事故发生的直接原因之一。

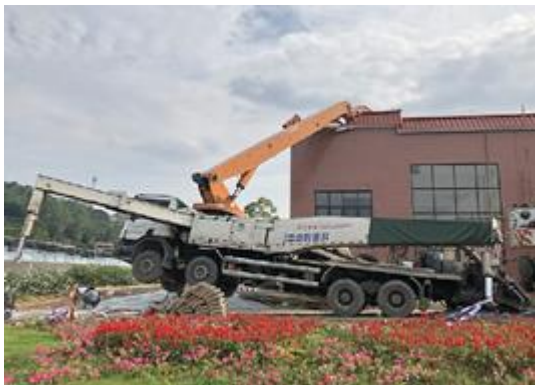
12:38 时，泵车右后（西南）方向支腿突然下陷，整条支腿瞬时没入松土里，致使整台泵车失稳向右后（西南）方

图 10、泵车失稳倾侧

向倾侧，并拉动布料臂倒塌及发出一声巨响，布料臂金属管从上至下拍打周杰的头部，并紧压其头部和上肢，使其不能动弹。听到响声赶来的廖龙君、丘增光和现场施工人员马上对周杰进行救援，并拨打 120 急救电话和 110 报警电话。医护人员到达现场后，

（1）混凝土泵车支撑不当，泵车支腿下陷时，拉动泵车布料臂倒塌。

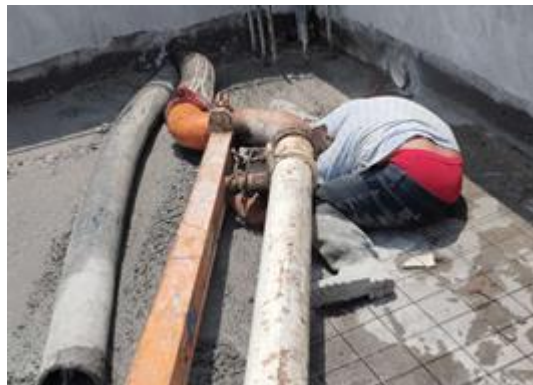
图 11、事故中死者
