广州市增城区正果镇“11.19”道路运输 交通事故调查报告

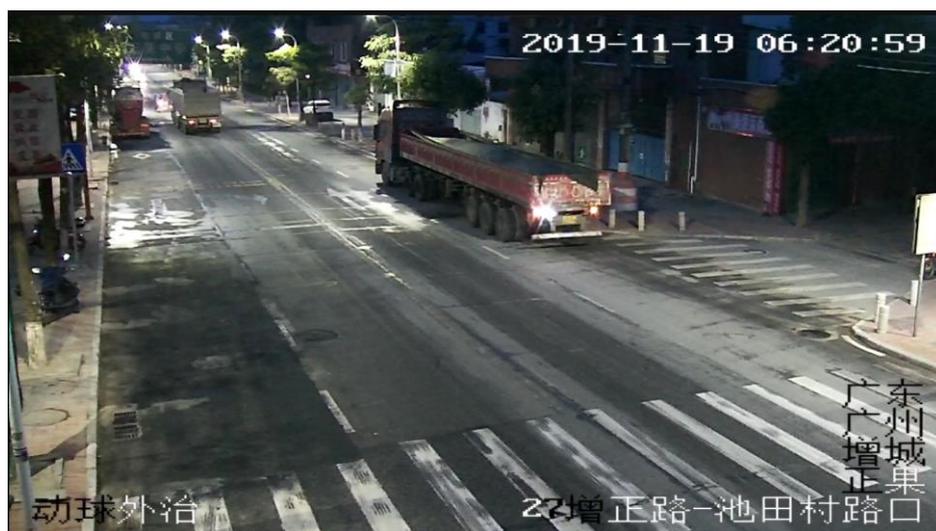
图一、赣 C3E505 号重型车越过车道分隔线（事故发生前）

刘快彬驾驶赣 C3E505 号重型车过程中，疲劳驾驶，驾驶过程中睡着，导致车辆不受控制，越过车道分隔线，逆向行驶，迎面撞击正常行驶的三轮摩托车，这是导致事故发生的直接原因之

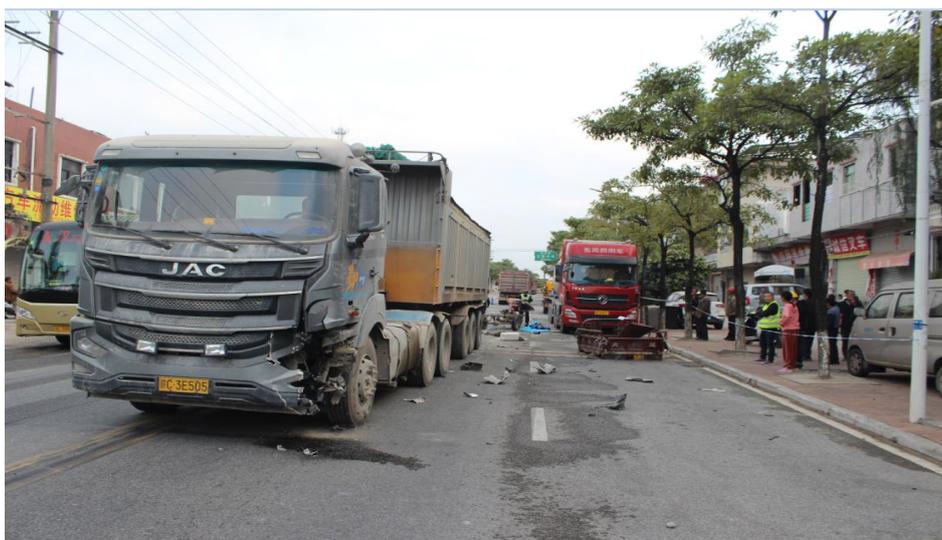
图二、事故现场

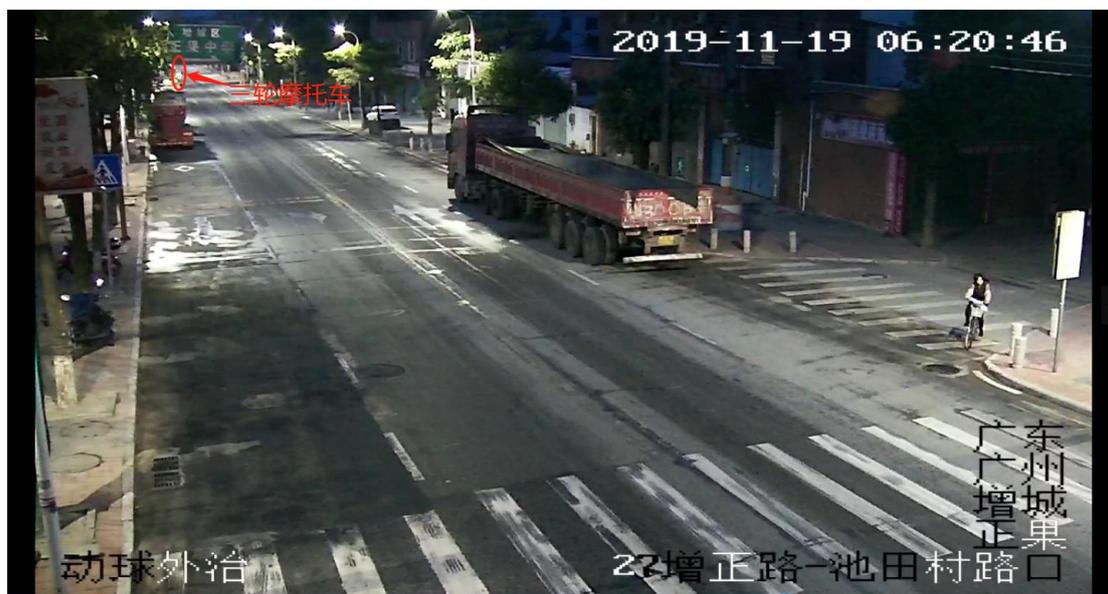
经查看监控视频，事故发生时，田德华未戴安全头盔驾驶川 SBT807 号正三轮摩托车，自南往北行驶过程中，一直在靠近车道分隔线（中心双实线）的车道上行驶，并保持了数百米的直线行车路线，直至与赣 C3E505 号重型车碰撞前的一刻，其仍未作反应及打方向躲避。

图三、三轮摩托车保持数百米直行路线

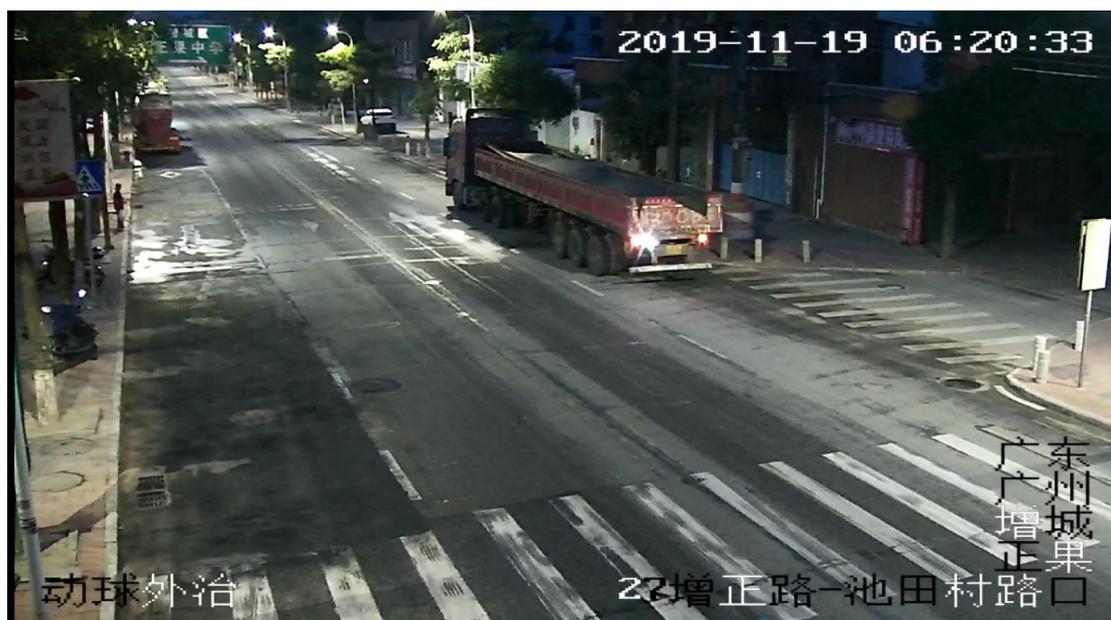
经调查，事故发生路段连续一公里以上为笔直道路，双向四车道且晚上灯光照明充足，视线良好。由于省道 119 线此路段前后数十公里均未设置重型运输车辆临时停车休息区，故长期以来，很多重型运输车司机综合考虑人、车安全及避免油料被偷等因素，会选择此地作为夜间临时停车休息地。事故发生时，有十

多台重型运输车在该路段停靠在道路两边休息。其中，英德市胜鑫物流服务有限公司（以下简称英德胜鑫公司）粤 R59677 号重型车半挂牵引车（以下简称粤 R59677 号重型车）司机宋文峰正将车辆停靠在事故发生地东侧第一条车道休息，在赣 C3E505 号重型车迎面撞击田德华驾驶的川 SBT807 号正三轮摩托车后，由于强大外力的作用，三轮摩托车及驾驶员被撞后瞬间飞向粤 R59677 号重型车，在粤 R59677 号重型车的右侧车门下方及前保险杠位置形成了二次碰撞。

图四、事故发生路段重型运输车辆停靠路边休息情况

区交通运输局、增城交警大队等单位 and 部门要认真调研全区主要道路的重型运输车辆行驶情况，合理设置覆盖全区国道、省道的重型运输车辆临时停车区，认真解决重型运输车辆停靠、司机休息等长期困扰重型运输车辆驾驶员的热点、难点问题，从源头上解决重型运输车辆违法停靠路边休息问题，进一步提升道路安全通行条件，确保道路交通安全。

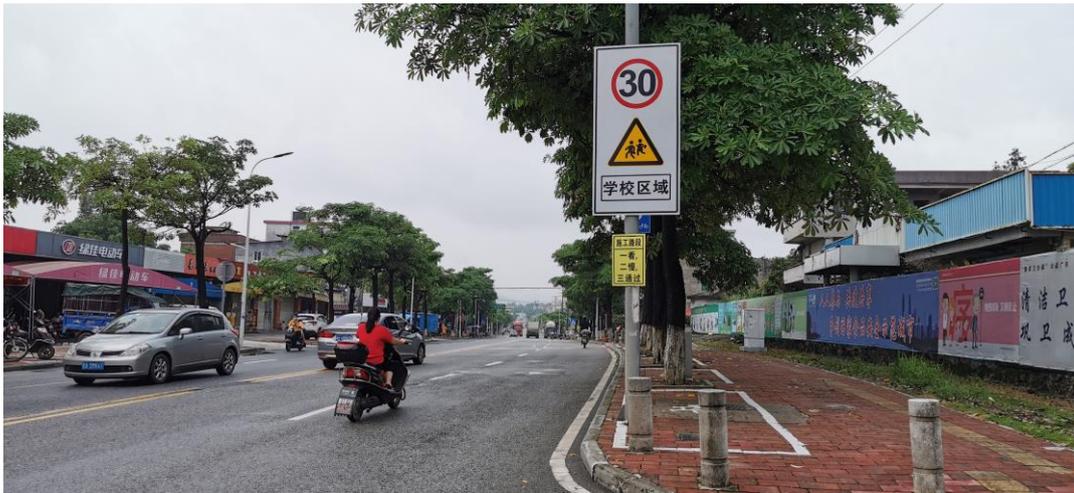
图四、事故发生路段为学校路段限速 30km/h

刘快彬驾驶赣 C3E505 号重型车，无视限速 30km/h 的安全警示，以 40.15km/h 的速度超速行驶，导致赣 C3E505 号重型车与三轮摩托车发生碰撞后，由于惯性作用，增大了撞击力及刹车距离，加大了司机田德华的受伤程度而导致其当场死亡，这是导致事故发生的直接原因之二。
