# 广州市增城区中新镇“8·4”道路运输 交通事故调查报告

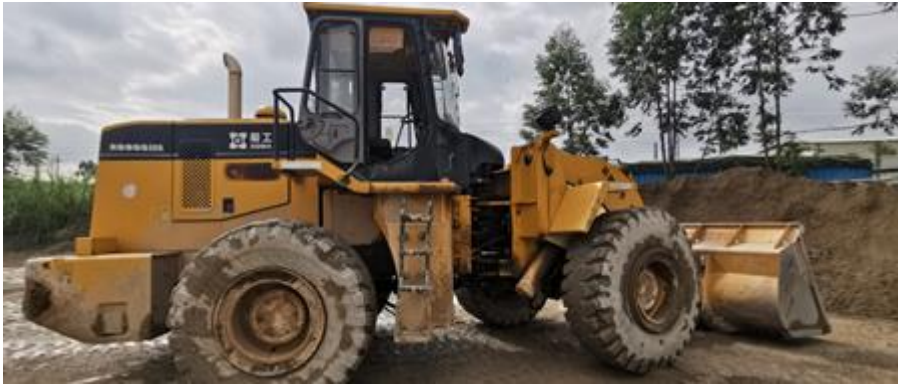
图 1、装载机

增城泳文经营部没有制定装载机管理制度和操作规程，也没有设置地磅校验装载量以防止货车超载。事故发生当天，刘炬敏到达增城泳文经营部石粉堆场后，李灼新依据粤 SS7060 号重型车（鲁 R8H79 号半挂车）的限载量，驾驶装载机凭经验装了六铲共 36140kg（超载 4460kg）石粉到车厢上。

仙村镇政府要严格督促增城泳文经营部切实落实安全生产责任主体，责令其停止未经许可非法从事道路运输经营活动，建立健全装载机管理制度和操作规程，加强员工的安全教育和培训，加强隐患排查治理，确保安全生产。

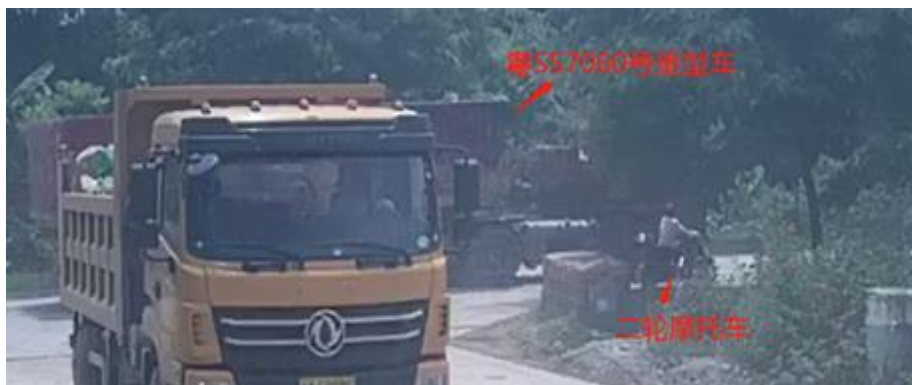
图 2、粤 SS7060 号重型车超越二轮摩托车

2020 年 8 月 4 日 13:35 时，刘炬敏驾驶车辆以 16km/h 的速度沿广州市增城区中新镇 289 县道由东向西行驶，至事发路段的路口时，发现前方一台二轮摩托车在同方向靠右行驶，其随即超车通过。在超车的过程中，对向车道有一台小客车迎面驶来，其遂将注意力放在该小客车上，在进行避让操作过程中，其忽略了前方道路右侧的情况，并在未确认与二轮摩托车有足够安全距离的情况下向右侧打方向盘与该小客车会车。13:36 时，粤

SS7060 号重型车撞倒二轮摩托车后随即碾压二轮摩托车驾驶员杨彩莲身体，造成杨彩莲当场死亡。之后，刘炬敏没有停车，继续驾驶车辆离开了事故现场。

粤 SS7060 号重型车驾驶员刘炬敏，忽视行车安全，在超车过程中只将注意力放在对向车辆，未与前方车辆保持安全距离随意超车，在向右侧打方向盘时与正常行驶的摩托车发生碰撞，导致事故的发生。
