# 广州市增城区金叶子酒店二期项目 “11·23”较大坍塌事故调查报告

2020年11月23日14时34分许，位于增城区派潭镇高滩村的广州金叶子酒店有限公司二期项目中，发生一起施工边坡坍塌事故，事故造成4人死亡，直接经济损失约844.79万元。

调查认定，广州市增城区金叶子酒店二期项目“11·23”较大坍塌事故是一起生产安全责任事故。

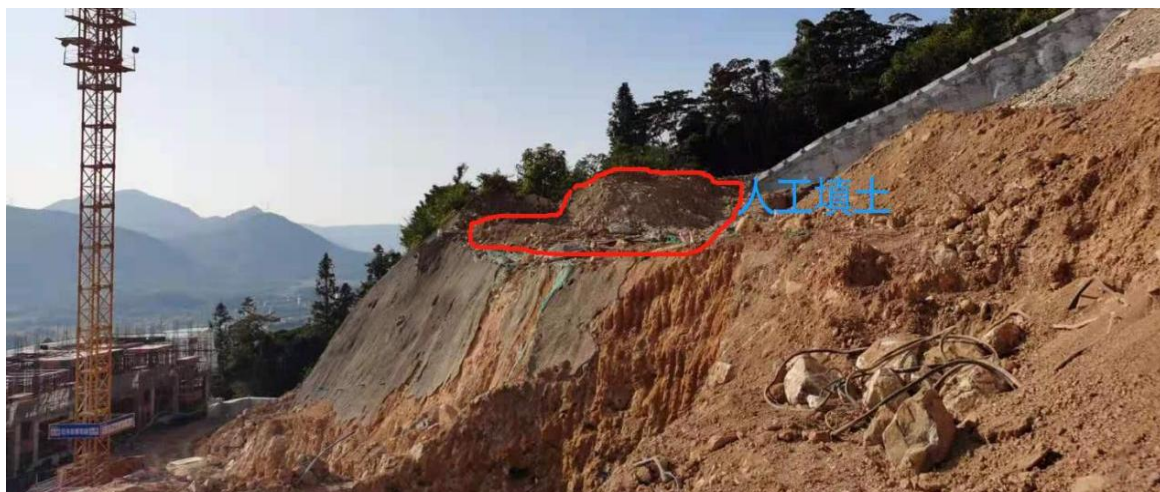
坍塌部位挡土墙顶部存长度约 25 米，高度 1.6 米，底边宽度 3 米左右的堆载（如图 5 所示），堆载边缘与坍塌部位顶部边缘几乎重合。该堆载系顶部平台开挖、西部边坡处理等产出的弃土，最高荷载达 30KPa，对边坡稳定性存在一定影响。

图 5 坍塌区域上方人工填土状况

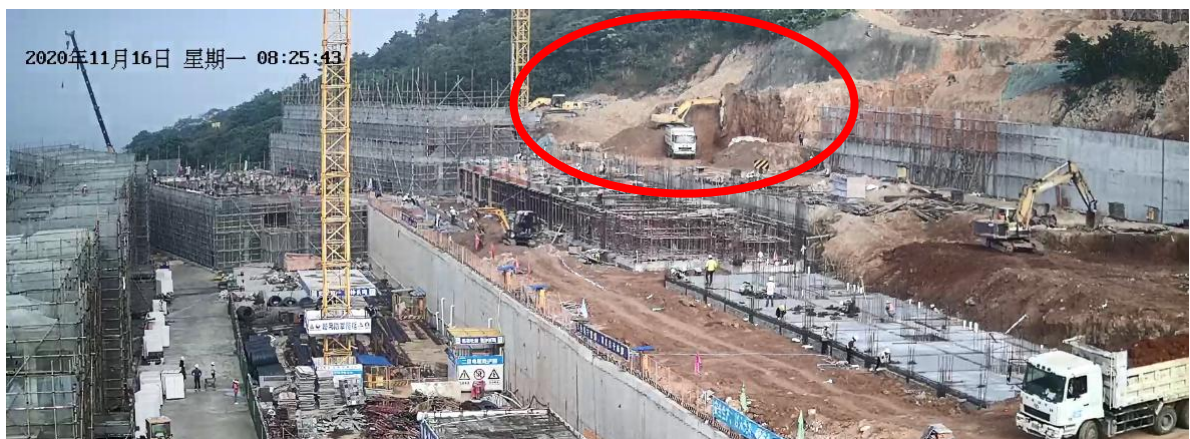
2020 年 11 月 16 日，施工总承包单位欣捷公司在完成第四排挡土墙前序施工后，需继续往前（事发区域）施工，建设单位现场负责人曾俊杰通知土石方开挖单位速运公司负责人开始开挖事发区域山体土石方。（如图 6 所示）

图6 挖掘机在开挖山体

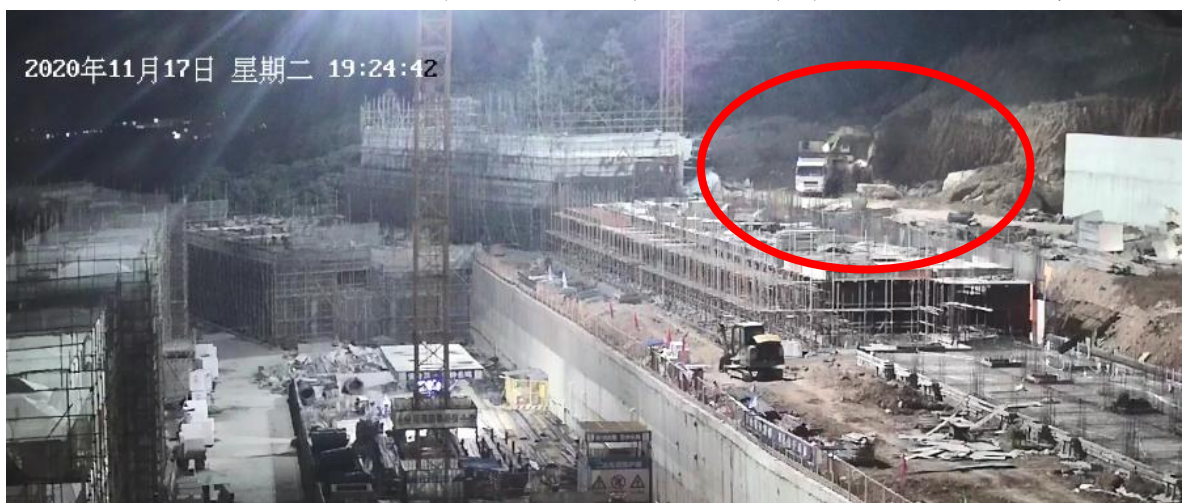
开挖期间，挖机司机陈广旋要求放坡后开挖，遭到金叶子酒店项目工程部经理曾俊杰的反对，最终未按要求放坡或支护。

图7 挖掘机在夜间开挖山体

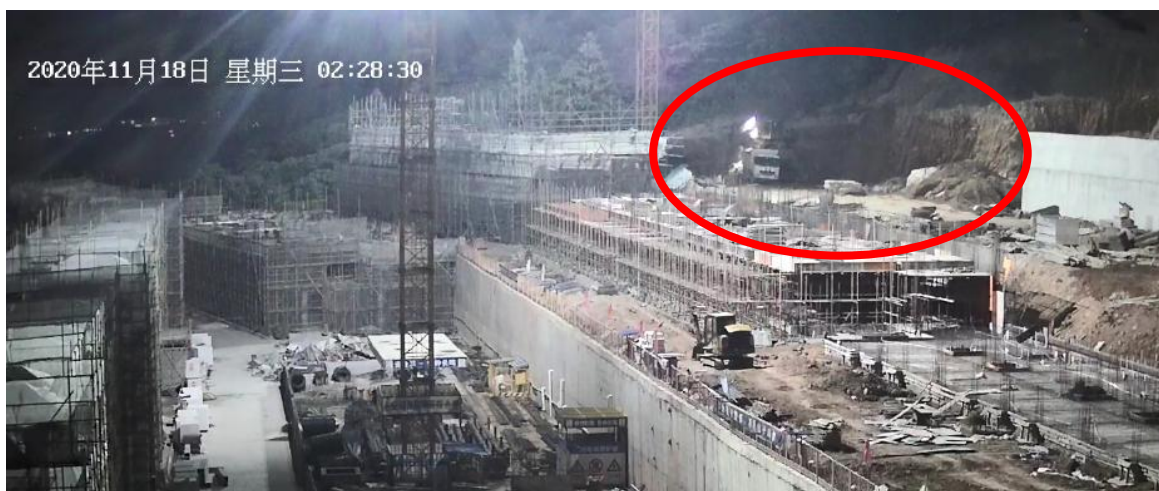
截至11月18日凌晨3:00，速运公司基本完成大面积土方开挖运输，该公司人员及机械转移至其他区域施工。

图 8 监控截图显示在开挖山体并将土方外运

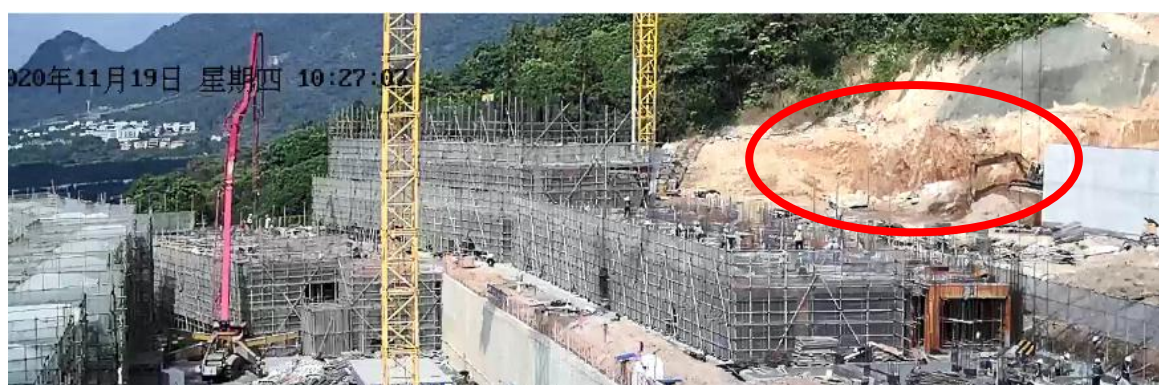
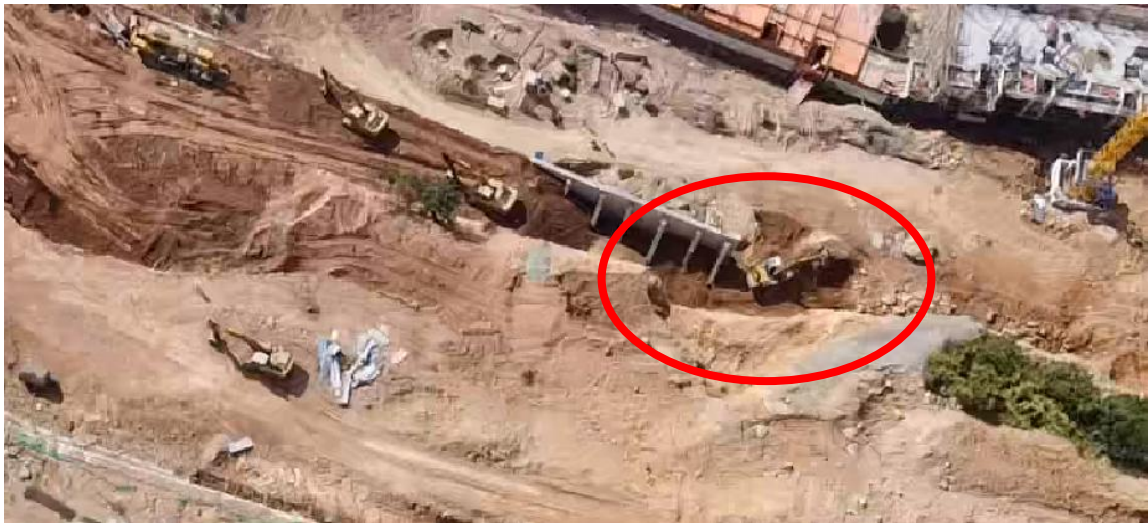
19 日开始，施工总承包单位欣捷公司开始将挡土墙外面余留部分土石转移到挡土墙后方填埋。（如图 9、10 所示）

图 9 挖掘机在向挡土墙后方转运土石

图 10 挖掘机在向挡土墙后方转运土石

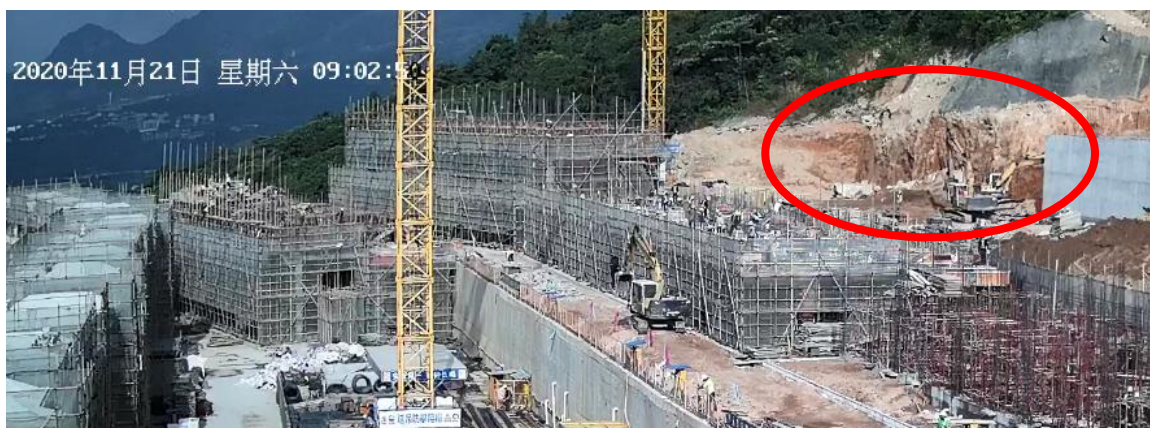
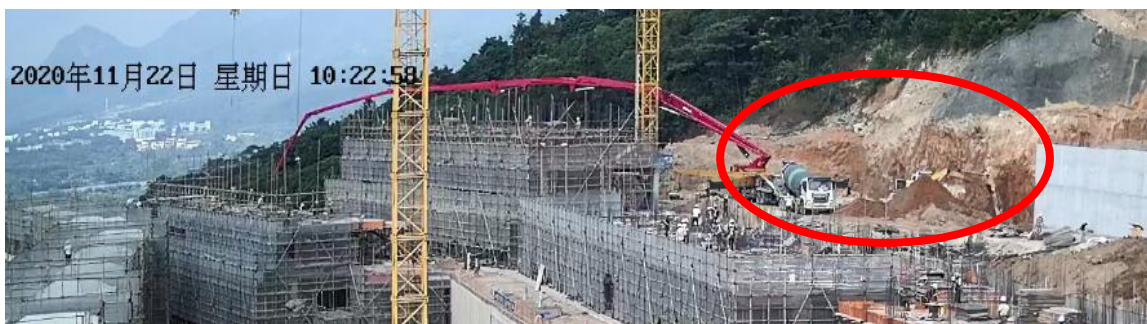
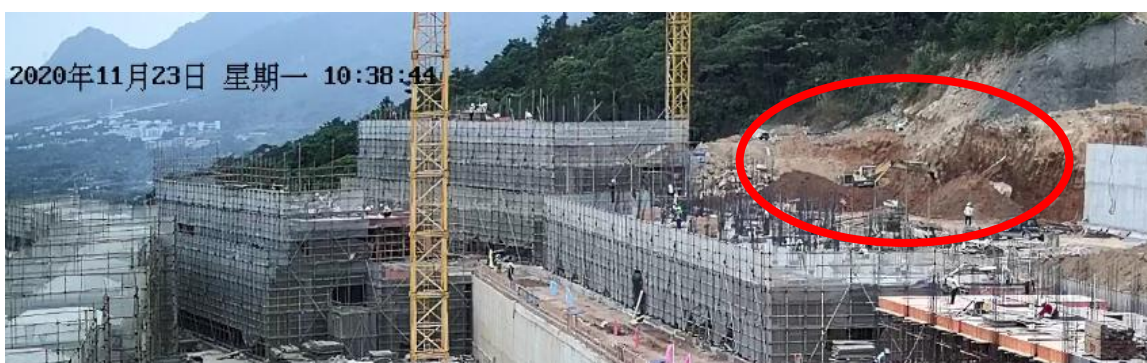
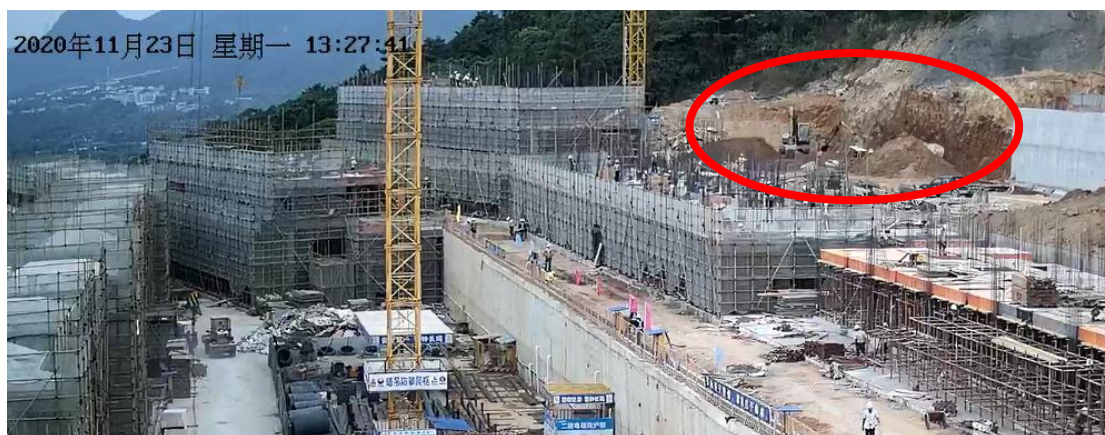
11 月 21 日开始，由欣捷公司组织人员进行挡土墙基槽<sup>①</sup>开挖。监控显示，截至事发前，欣捷公司仍在事发区域开展基槽修整作业。（如图 11-14 所示）基槽修整期间，欣捷公司口头向金叶子酒店项目现场负责人曾俊杰提出对山体放坡的建议，遭到曾俊杰的拒绝。

图 11 挖掘机在开挖基槽

图 12 挖掘机在开挖基槽

图 13 挖掘机在开挖基槽

图 14 挖掘机在开挖基槽

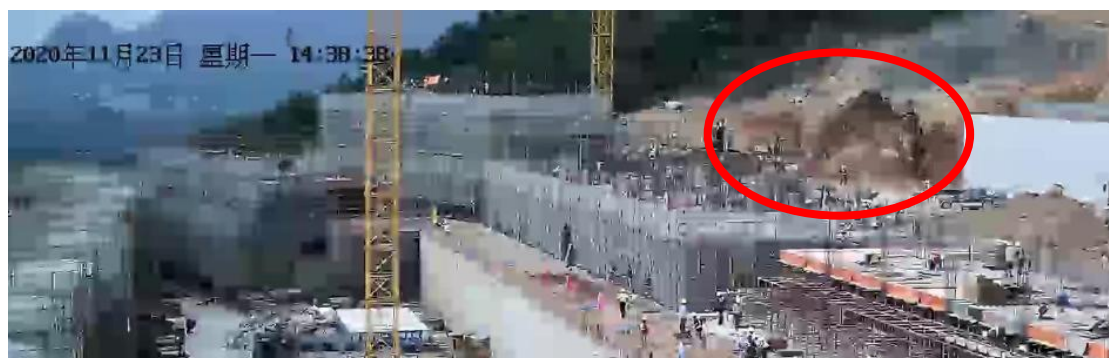
11月23日14时00分许，基槽修整完成，两台挖掘机先后开出基槽。14时30分许，欣捷公司施工人员杨志高下到基槽内检查基槽开挖情况。约14时34分突发山体坍塌，导致杨志高下半身被埋，欣捷公司施工人员陈日松立即大声呼叫并组织附近人员蒋名宏、彭章球、张孝青、郭友分、范恺、李耀东等人进行救援。约14时38分，山体发生二次坍塌，导致正在救援的陈日松、蒋名宏、彭章球被埋，共造成4名人员被坍塌掩埋。经全力抢险救援，至11月23日晚19时许，该4名人员已全部找到，其中2人送医抢救无效宣布死亡，另外2人当场证实死亡。事故共造成4人死亡。

图 15 第一次坍塌

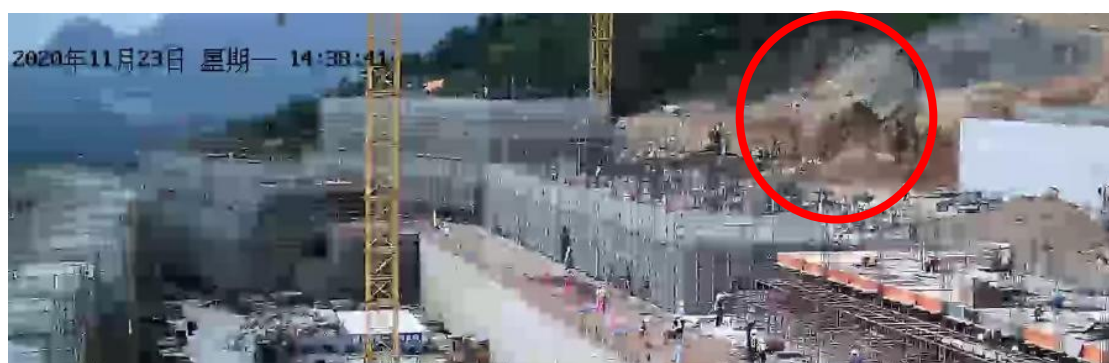
图 16 第二次坍塌

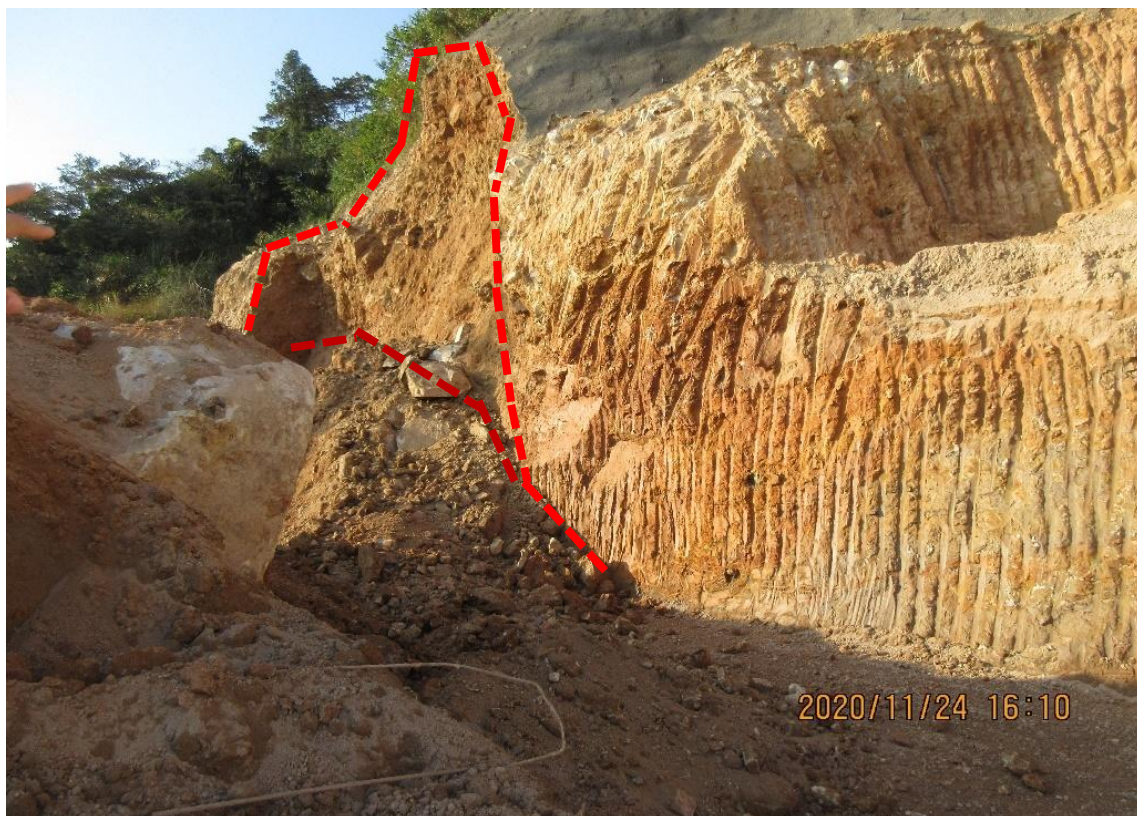
图 17 事故坍塌全貌
