广州市增城区石滩镇“8·19”一般道路交通事故调查报告

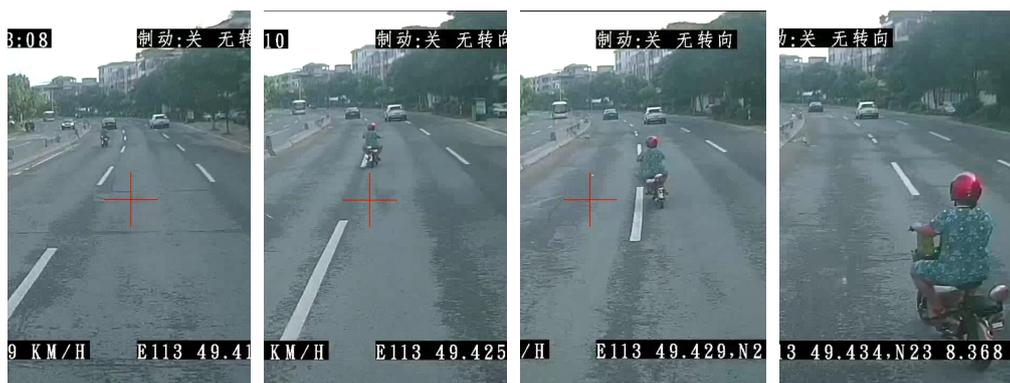
16km/h~21km/h 的速度，同方向行驶在粤 S20520 号牵引车前方路中数起第一车道，7:55 时，文秀荣驾驶电动车从路中数起第一车道往第二车道变道行驶，在文秀荣驾车跨越路中数起第一车道和第二车道之间的车道分隔线时，其突然发现右后方路中数起第二车道有一台大型车正在驶近，其马上变道驶回第一车道，与此同时，行驶在电动自行车后方路中数起第二车道的杨金成发现前方电动自行车向右变道，其向左打方向盘，向路中数起第一车道变向行驶。在电动自行车再次变道回到路中数起第一车道的时

图 1-4、粤 S20520 号牵引车与电动自行车行驶车道变化情况

候，抵近的粤 S20520 号牵引车刹车不及，车头右侧追尾碰撞电动自行车尾部，文秀荣倒地后被粤 S20520 号牵引车碾压，造成文秀荣当场死亡、车辆损坏的交通事故。

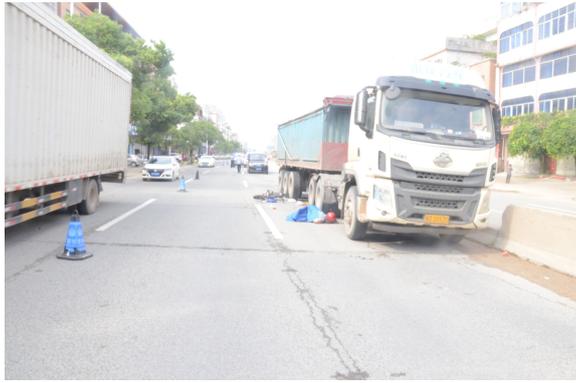
图 5、事故现场

粤 S20520 号牵引车驾驶员杨金成，忽视安全，驾驶制动性能不合格的机动车上路行驶，在其遇紧急情况时，无法及时刹停车辆，导致事故的发生。

粤 S20520 号牵引车驾驶员杨金成，无视道路限速规定，超速行驶，在其遇紧急情况采取刹车措施时，增加了车辆的刹车距离，无法及时刹停车辆，导致事故的发生。

电动自行车驾驶员文秀荣，安全意识差，驾驶电动自行车在车行道的左侧车道（快车道、超车道）行驶，致使在紧急情况时慌乱应对，危险来回变道行驶，导致事故的发生。
