# 广州市增城区新塘镇“8·11”道路运输 交通事故调查报告

2020年8月11日20:59时，广州市增城区广汕铁路GSSG2标项目拌和站（以下简称广汕2标拌和站）驾驶员曹新华，驾驶粤S99139号重型特殊结构货车（以下简称粤S99139号重型车），沿广州市增城区新塘镇291县道上行至40公里445米处时，遇行人黄满洪由东向西方向横过291县道，粤S99139号重型车与黄满洪发生碰撞，造成黄满洪受伤。黄满洪随即被送往南方医科大学南方医院增城分院救治。2020年8月18日，黄满洪因伤势过重抢救无效死亡。

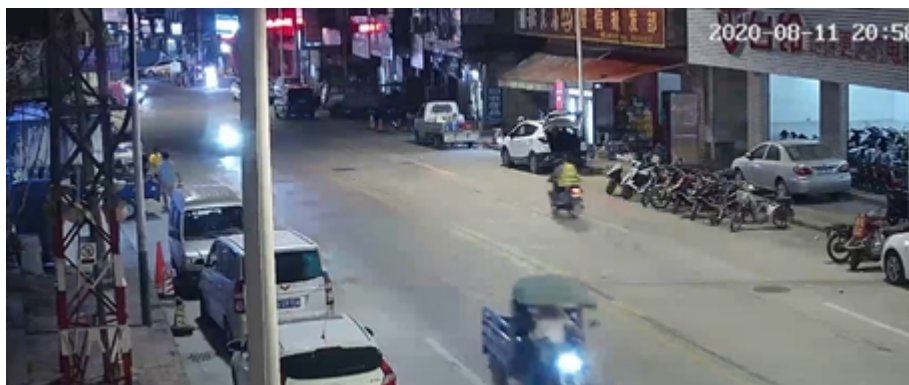
（1）影响视线或行驶的障碍物：事故路段北往南方向道路围蔽施工，南往北方向中央双实线数起第二条车道（以下简称第二条车道）路边有多台机动车辆违法停放。

图 1、第二车道路边有多台机动车辆违法停放

通秩序，严格执法，认真查处机动车辆违法停车行为，彻底整治违停车辆影响横过道路行人视线，加剧人车争路等交通安全隐患，保证道路交通安全。

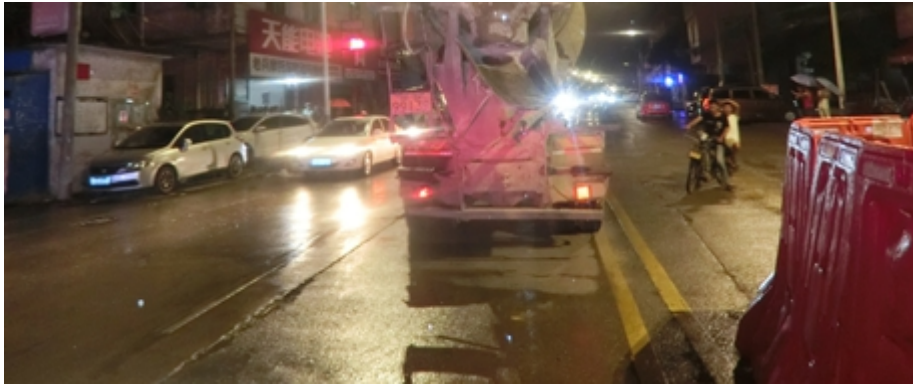
2020年8月11日，在白石污水处理道路开挖施工前，施工方使用2.4米高的蓝色锌铁皮板，围蔽了广州市增城区新塘镇291县道（新塘镇石新公路白石市场路段）北往南方向两车道，围蔽区域呈长方形，南北（行车方向）长度为11.5米、东西宽度为7.3米。

图 2、北往南方向道路围蔽施工，南往北方向两条车道改为双向通行

白石污水治理工程施工方，在占道围蔽开挖施工《交通疏解方案》等待行政审批过程中，提前开工建设，导致事故的发生。

区交通运输局、区住建局、区水务局和各镇（街），要牢固树立发展决不能以牺牲安全为代价的底线意识，强化道路施工安全监督行业管理和属地管理，建立完善安全生产考核制度，杜绝发生施工单位未取得行政审批，违规占道围蔽开挖施工的违法行为，保证施工安全。

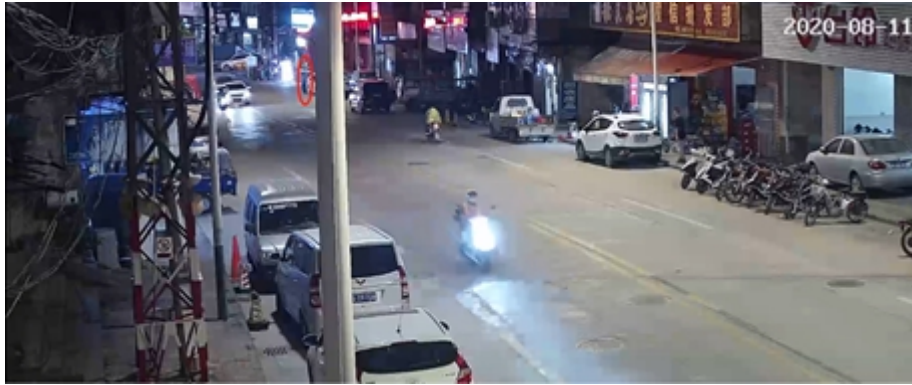
图 3、黄满洪进入第二车道准备横过道路

20 时 58 分 46 秒，黄满洪进入第二车道准备横过马路，20 时 58 分 54 秒，黄满洪进入第二车道后，站在车道中央位置的停靠在车道边的一台白色小客车尾部，等待由北往南方向的车辆通过后横过马路。当时，该方向共有三台车辆在行驶，最前面的为一台白色小客车，紧跟其后的为一台银色小客车，在后面约 10

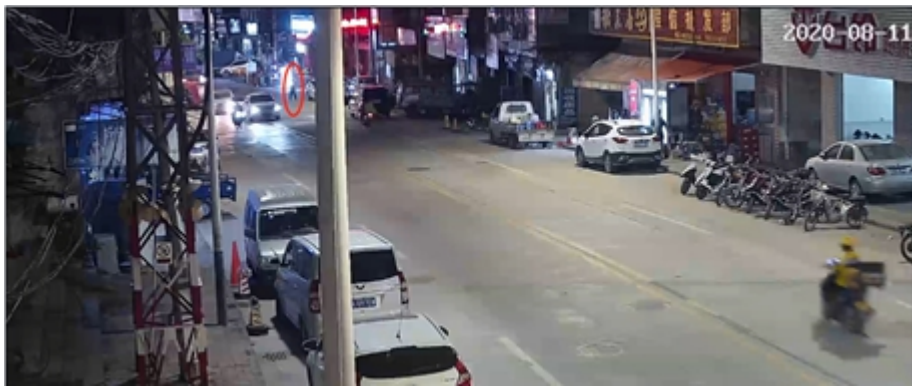
图 4、黄满洪在车流间隙中快跑横过道路

黄满洪交通安全意识淡薄，在车道上多台汽车正在行驶的情况下，仍在车流间隙中快跑横过道路。同时，黄满洪忽视重型机动车在道路上行驶时存在的惯性大、刹车距离长等危险因素，强行与行驶中的重型机动车抢道，导致事故的发生。

全区各村（居）委要深入开展交通安全宣传教育工作，通过村居社区广播、宣传栏和印发交通安全宣传单张等，组织形式多样的交通安全宣传教育活动，进一步提高村（居）民交通安全意识，杜绝村（居）民步行外出忽视交通安全，在车流间隙中快跑横过道路，强行与行驶中的机动车抢道等的不安全行为，确保交通安全。

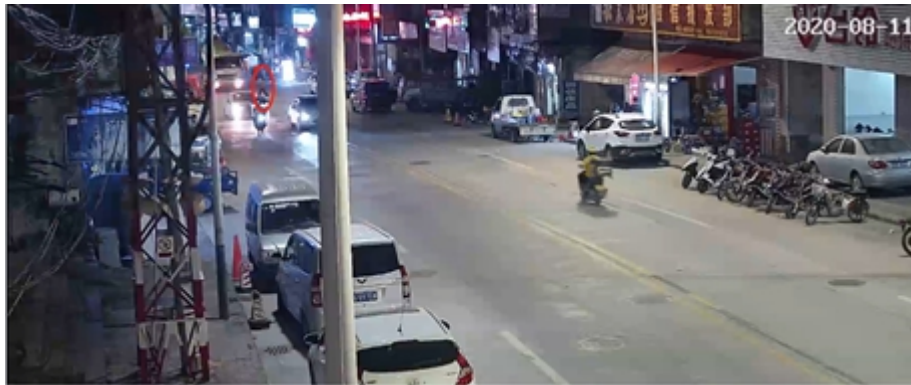
图 5、黄满洪快跑进入粤 S99139 号重型车的行驶路线

米的距离跟随着的是粤 S99139 号重型车。20 时 58 分 57 秒，当白色小客车和银色小客车从黄满洪面前通过后，其便开始横过马路。20 时 58 分 59 秒，在黄满洪进入第一车道时，发现粤 S99139

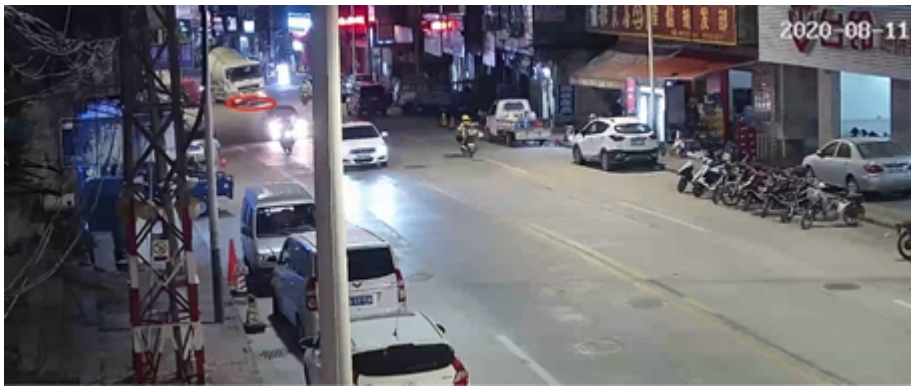
图 6、粤 S99139 号重型车与黄满洪发生碰撞

号重型车正驶近，其当即快跑并进入粤 S99139 号重型车的行驶路线，曹新华立刻急刹车并往右打方向盘以避让。20 时 59 分 00 秒，在车辆车头距离黄满洪还有约 2 米时，黄满洪突然停止走动，站立在路中。在曹新华发现车头前方有人朝自己行车路线跑动时，曹新华在急刹车的同时再往左打方向盘避让。20 时 59 分 02 秒，粤 S99139 号重型车与站立在路中的黄满洪发生碰撞，造成
