# 广州市增城区永宁街“3·16”一般道路交通 事故调查报告

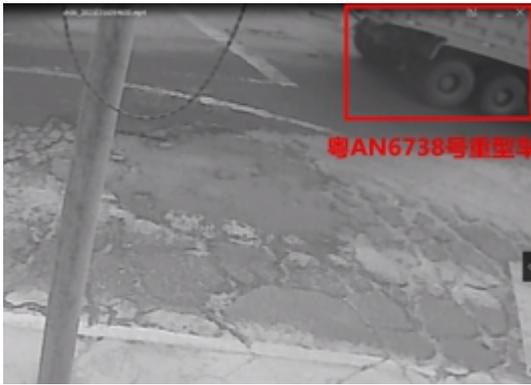
图1 粤 AN6738 号重型车超过停止线约 8 米

粤 AN6738 号重型车驾驶员赖如韶，开车时注意力分散，通过设有信号灯的路口时未提前选择车道，在车辆越过停止线约 8 米后，冒险倒车行驶约 9 米，慌乱中，继而进一步错误操作，导致事故的发生。

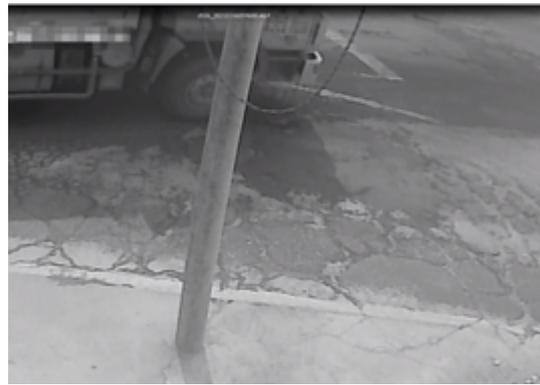
图2 粤 AN6738 号重型车倒车行驶了约 9 米

米才刹停车辆。由于担心闯红灯被处罚，在发觉后方没有车辆紧跟随后，其慢慢倒车行驶了约 9 米的距离，然后再往右前方变道越过车道分隔实线，行驶至最右侧的右转弯专用道。此时，胡润东驾驶粤 AR1258 号摩托车同方向行驶在右转弯专用车道，在赖如韶变道行驶的过程中，粤 AN6738 号重型车车头右侧与粤 AR1258 号摩托车后轮发生碰撞，摩托车及驾驶员当即倒地并遭粤 AN6738 号重型车碾压。赖如韶发觉到自己驾驶的车辆右侧前轮不能对正，然后通过车辆右侧右前轮后视镜，看见车辆右侧前

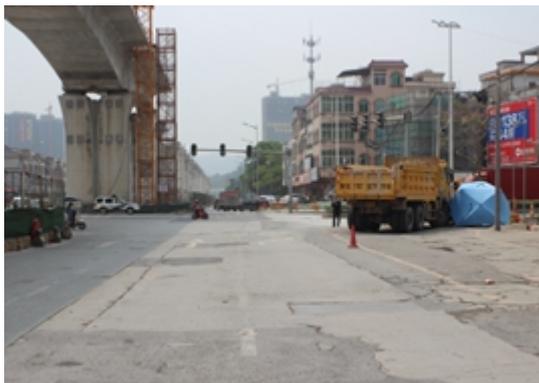
图3 新新大道北翟洞村交叉路口

事故现场位于广州市增城区永宁街新新大道北翟洞村交叉路口，东往永宁大道，西往永安大道，南北方向为新新大道，南往新塘镇方向，北往中新镇方向；新新大道翟洞村交叉路口设单向四车道，从路中隔离栏数起第一车道为直行和左转弯车道，第二车道为直行车道，第三车道为直行和右转弯车道，第四车道为右转弯车道；路口设交通信号灯控制，同时，路口四个方向右转弯灯一直为黄灯闪烁状态，车辆在确保安全的情况下可以右转弯通行，事故发生时，交通信号灯运转正常。

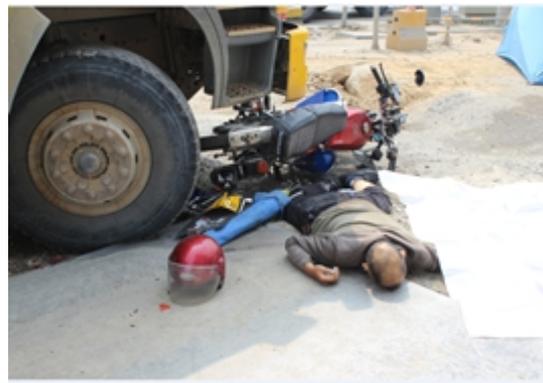
图4 粤 AN6738 号重型车车轮碾压摩托车和驾驶员

轮紧压一台摩托车。赖如韶马上下车察看情况，然后再上车将粤 AN6738 重型号车倒车行驶了大约 1 米的距离，再次下车将摩托
