# 广州柏豪物业管理有限公司“6.17”高处坠落 事故调查报告

2022年6月17日上午，位于广州市增城区新塘镇东坑四横路11、13号房屋电梯井道改建施工现场，施工人员刘任好在作业过程中从6楼坠地受伤，后经医护人员现场抢救无效死亡。

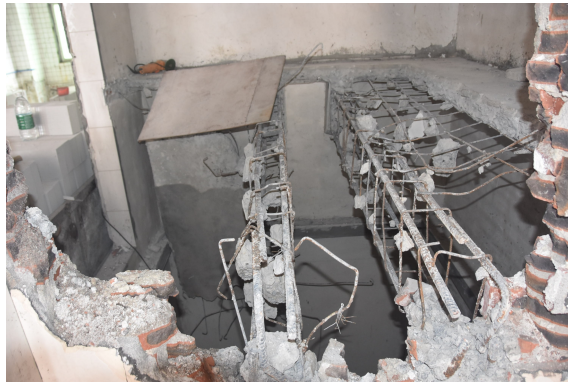
广州市增城区新塘镇东坑四横路 11、13 号房屋电梯井道与房屋同时建成后，一直未安装电梯，在广州柏豪公司承租该房屋后，计划建设出租公寓以经营，需要加装电梯以方便使用，而原电梯设计只能到达 5 楼，需要将原电梯井道往上加建一层后，方能到达 6 楼。

图 1 6 楼电梯机房承重层板

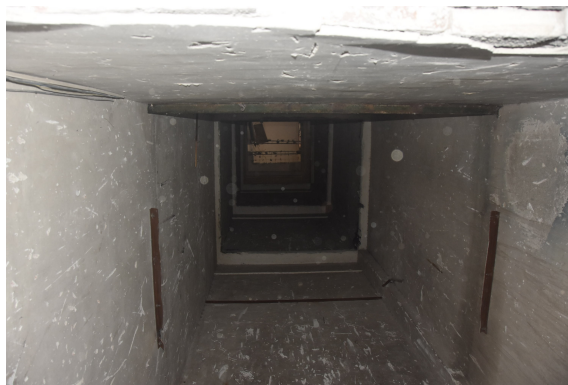
广州市增城区新塘镇东坑四横路 11、13 号房屋设有一电梯井道，长 2.2 米，宽 2 米，房屋第六层井道为电梯机房，井道中距 6 楼地板约 1.5 米高处，设用作承载电梯机件钢筋混凝土结构层板，长 2.2 米，宽 2 米，厚 0.1 米。

图 2 电梯井道

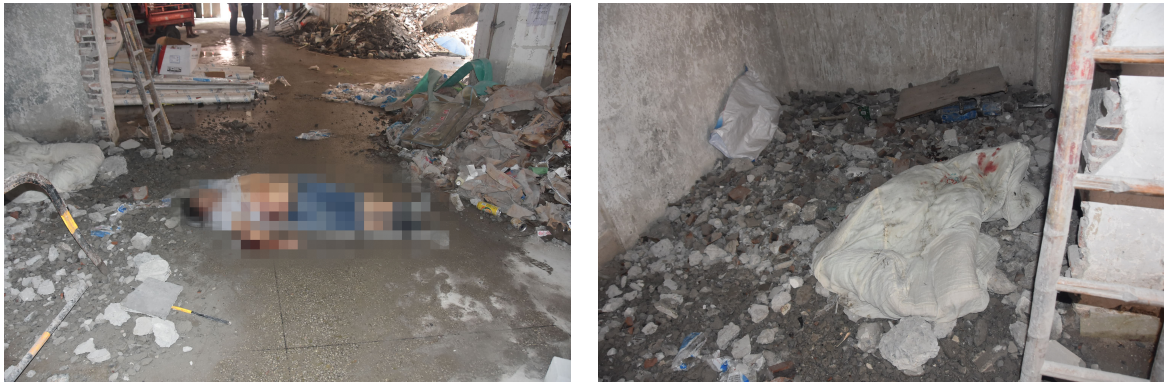
在地面上可见一具男性尸体被放置在担架上，尸体穿着浅蓝色上衣，蓝色短牛仔裤，绿色运动鞋，腰部挂一腰包，腰包内有手机、香烟等物品，尸身头、腹、右手、左手、右脚和背部均可见伤痕，一楼电梯门朝西，地上可见有血迹，电梯井道内可见一张沾染血迹的棉被、一块木板和一把电钻机，6楼电梯门朝西，电梯井道内可见一把电钻机和一块木板，木板上可见被踩踏的痕迹，电梯井道西侧墙壁上悬挂一个电插座及一条连接电缆。

2022年6月17日，刘任好来到广州市增城区新塘镇东坑四横路11、13号房屋施工现场，开始独自对原电梯井道6楼的电梯机房承重层板进行拆除，期间，其一直未佩戴安全带等安全防护用具，站立于一块平铺在原电梯机房承重层板上面的木板上，使用电钻机对该钢筋混凝土结构层板进行拆除施工，在此过程中，身体突然失衡，连同电钻机及木板一同坠落至电梯井道一楼。11:14时，室内装修工人姚顺和路过时，发现刘任好倒在一楼电梯井道地面上，头部、耳朵和身上多处流血，其马上告诉正在隔壁酒店的万正勇，万正勇立刻赶到现场并拨打了120急救电话，医生到场后，刘任好经现场抢救无效死亡。

图 3-4 事故现场

刘任好安全意识淡薄，未佩戴劳动防护用品进行高处作业，施工过程中身体失衡坠地，导致事故的发生。
