广州市增城区荔湖街“5·19”基坑坠落事故 调查报告

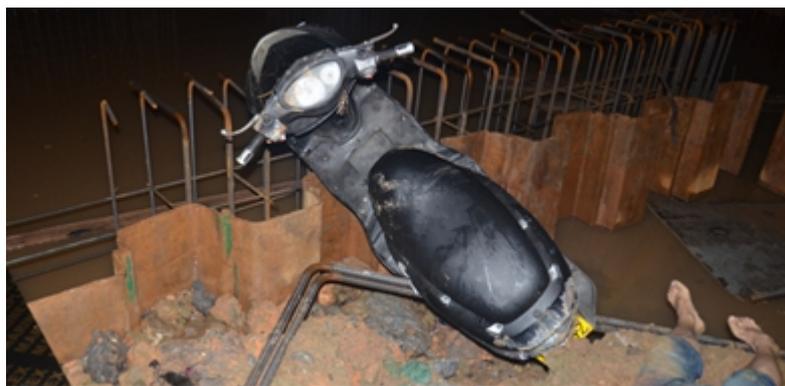
图 1、二轮摩托车坠入施工基坑

华商通道工程施工方未采取施工安全措施，未对人行隧道施工基坑进行围蔽防护，这是导致事故发生的直接原因之一。

华商通道工程参建各方要认真落实安全生产主体责任,深刻吸取事故教训,对人行隧道施工基坑边沿、施工现场出入口等危险部位设置明显的安全警示标志,根据施工进度在施工现场采取有效的安全施工措施,在施工区域特别是车辆人员出入口设置足够的照明设施,防止安全事故再次发生。

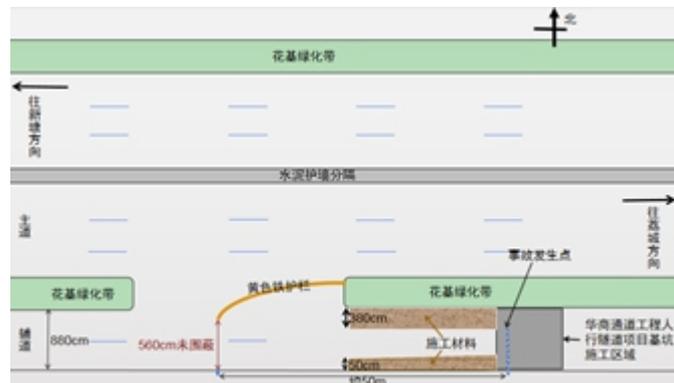
2020 年 5 月 19 日 2:46 时，李乐克驾驶摩托车坠入的施工基坑属于华商通道工程人行隧道施工区域范围。

图 2、华商通道工程人行隧道施工区域

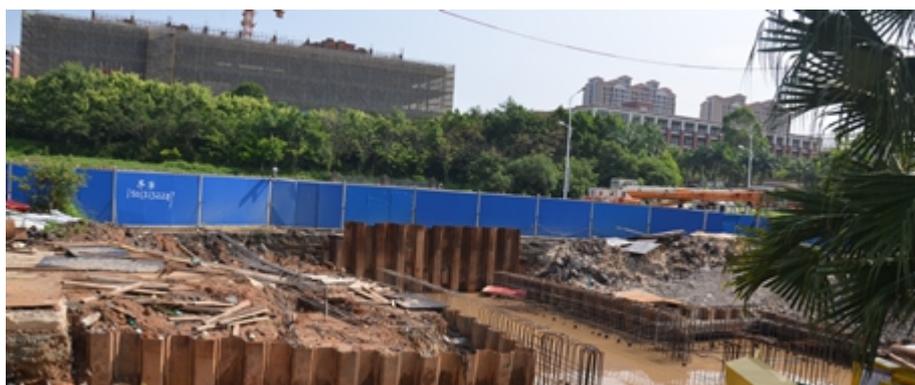
华商通道工程施工方将人行隧道施工区约100米的辅道及对出花基，用二米高的蓝色铁皮板进行围蔽。

图3、人行隧道施工围蔽

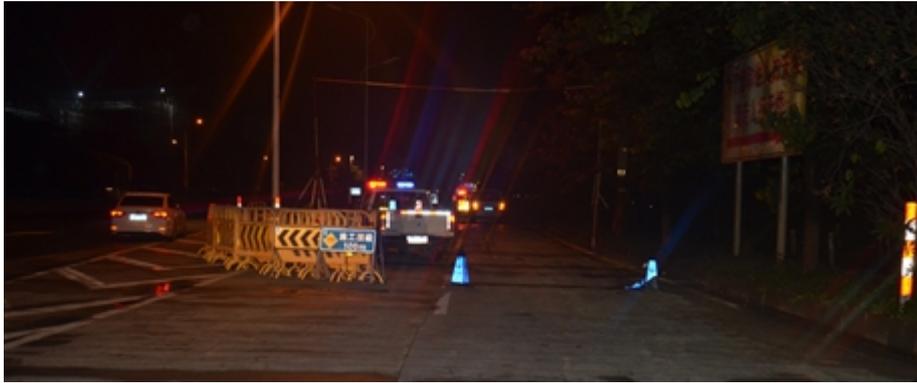
在事故现场来车方向约50米处，施工方用黄色金属护栏进行半围蔽，同时留一宽为5.6米的路口（未作围蔽），供车辆人员出入。

图 4、施工围蔽留一宽为 5.6 米的路口供车辆人员出入

华商通道工程施工方，在人行隧道施工基坑来车方向约 50 米处设置的、宽度为 5.6 米的出入口，未按规定进行出入管理和设置交通疏导安全标志，致使车辆、人员自由出入，这是导致事故发生的主要原因之二。

华商通道工程人行隧道施工区域照明光线不足，致使李乐克驾驶悬挂粤 A18E8X 号牌二轮摩托车通过时，误从施工围蔽留出的宽为 5.6 米的路口驶入，这是导致事故发生的直接原因之三。

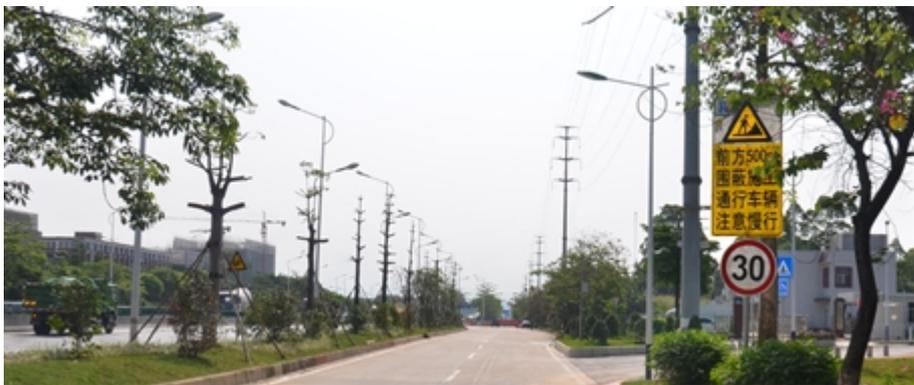
(1) 施工方在事故现场来车方向约 500 米处，设置“前方 500m 围蔽施工通行车辆注意慢行”施工预告交通标志和“限速 30km/h”限速标志各一块。

图 5、施工预告和限速标志
