# 广州市增城区石滩镇“5·27”一般道路 交通事故调查报告

广州市增城区石滩镇“5·27”一般道路  
交通事故调查组（代章）

2021年10月27日

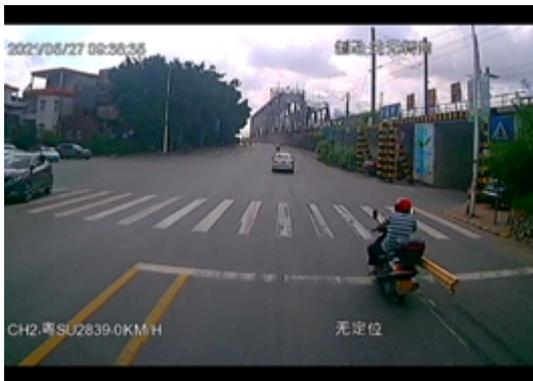
图1 摩托车搭载木枋行驶在重型车前方

（木枋伸出车头、车尾各约1米）。由于379省道西往东方向至

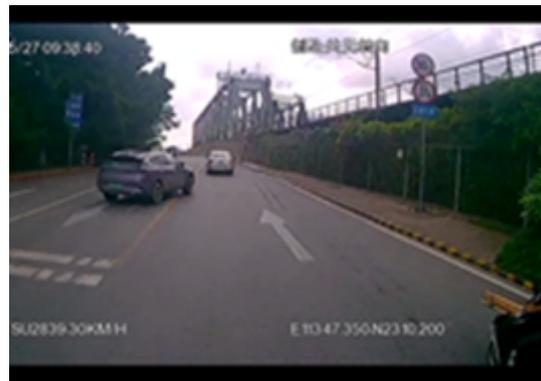
图2 石滩大桥前处两侧变窄

石滩大桥前处两侧变窄，霍绍胜打算在上桥前超越二轮摩托车，于是按喇叭提醒对方。单水根听到喇叭后靠右让行，之后霍绍胜驾车超越，在超车的过程中，由于重型车与摩托车间距不足，粤SU2839号重型车右侧前部与粤A787J6号摩托车左侧发生碰撞，

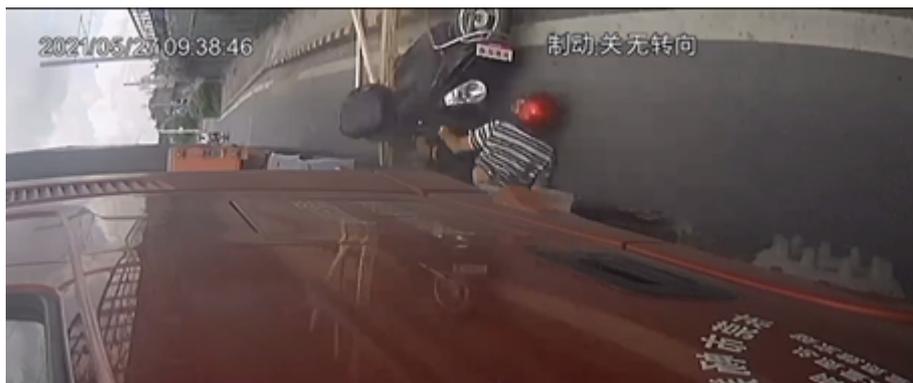
图3 两车发生碰撞，单水根倒地，左小腿被重型车碾压

单水根当即倒地，左小腿被重型车碾压，此时，霍绍胜听到车辆右后轮传来异响，其通过后视镜发现发生碰撞，于是马上刹停车辆下车查看情况，发现单水根左小腿受伤流血，并已爬起背部斜靠在路基水泥坐瘫坐在地上，人仍有意识。霍绍胜马上用手机拨打110报警电话、120急救电话，约40秒后，单水根身体倒地，不省人事，医护人员到场后将单水根送至石滩医院，后因伤势严重经抢救无效死亡。

粤 SU2839 号重型车驾驶员霍绍胜，忽视安全，明知前方即将进入桥梁道路变窄，在未确认有充足的安全距离下，冒险超越前方摩托车，导致二车发生碰撞，致摩托车驾驶员倒地受伤，造成事故的发生。
