“ 9 . 19 ”

编制单位：增城区政府事故调查组

编制日期：2024 年 2 月 8 日

经调查认定，增城新塘一丰印刷有限公司厂房装修工程“9·19”一般坠落事故是一起因违法发包、施工现场安全

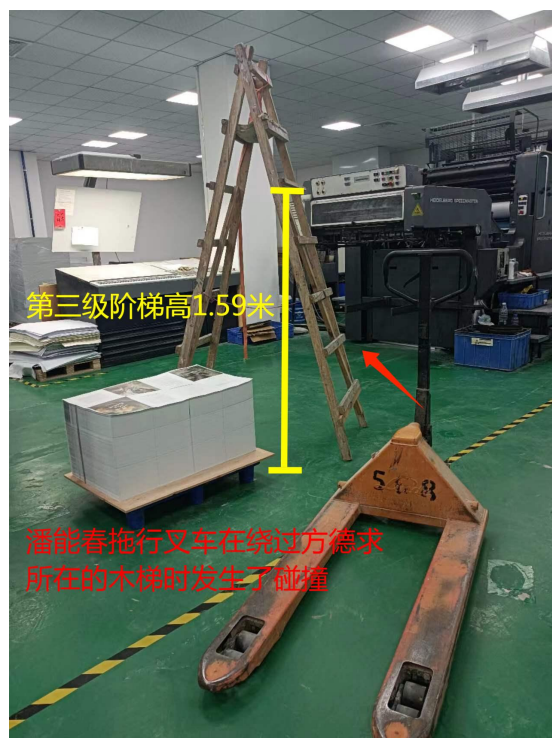
图 1 事故现场还原示意图

工人古某安、方某求开展天花吊顶作业，两人均属于周某聘请的工人<sup>[9]</sup>。2023年9月7日，古某安、方某求按照周某的作业指令正式开展天花吊顶作业。2023年9月19日15时许，方某求在一丰公司一楼印刷部车间海德堡CD102双色印刷机与小森A37印刷机之间的过道处从事天花吊顶作业，双腿横跨在木质人字梯上，事发时方某求脚踩木质人字梯第三级阶梯，脚踩高度约1.59m，未佩戴安全帽<sup>[10]</sup>；潘某春按照一丰公司的工作安排，使用手动叉车搬运一丰公司的双色印刷机。方某求架设梯子的位置处在过道中间，潘某春想要绕过方某求架设的梯子，在其拖行空载手动叉车经过时，手动叉车的左前臂顶端与方某求所在的木质人字梯发生了碰撞，导致方某求从梯子上摔下，头部受伤。后送至广东省水电医院救治。2023年10月5日，方某求因硬膜外、硬膜下出血死亡。

方某求安全意识淡薄，未按规定佩戴劳动防护用品进行作业，导致事故的发生。

一丰公司将天花吊顶项目违法发包给周某后，未落实现场安全管理，天花吊顶的作业现场存在搬货叉车随意穿行的情形，导致事故发生。

周某未对天花吊顶施工现场进行围蔽及防护，未对施工现场进行管理，未及时消除生产安全事故隐患，导致事故的发生。

广州市一丰印刷有限公司要认真吸取事故教训，切实履行企业安全生产主体责任，应当将建设工程发包给具有相应资质等级的施工单位，并与承包单位签订专门的安全生产管理协议，或者在合同中约定各自的安全生产管理职责，在生产过程中对承包单位的安全生产工作统一协调、管理，确保安全生产。
