# 增城中新和裕建材有限公司“3·5” 一般机械伤害事故调查报告

编制单位：增城区人民政府事故调查组

编制日期：2024年7月1日

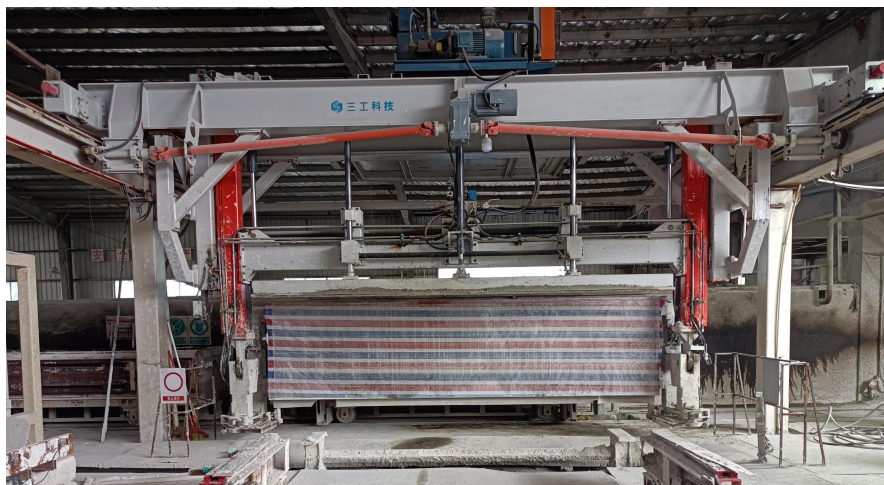
空中翻转清理的工作原理：翻转清理机是蒸压釜前去废料的主体设备，一个工作周期开始时先由坯体传送机吊运由侧板托着的待去废料胚体到小滑车上定位放置，此时传感器会检测侧板是否放置到位。确认正确放置后，小滑车上的侧板锁紧装置会锁定侧板。然后小滑车会载着侧板和胚体平移靠到大滑车的面板上翻转架翻转 $90^{\circ}$ ，此时胚体已经侧面承托在大滑车的面板上。接着，大滑车载着胚体向着远离侧板的方向平移一定的距离停下。

图 1 空中翻转清理机实物图

事故发生后建立了空中翻转清理机安全操作规程，在空中翻转机周边设置了防护栏和安全提示牌。

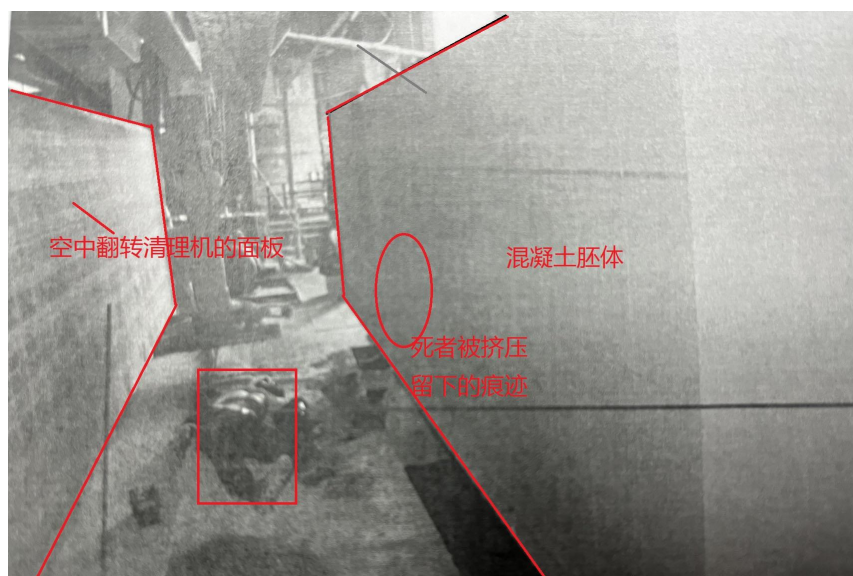
2024年3月5日和裕公司正常生产经营，12时许，杨某忠午饭后回到加气混凝土砖生产车间工作，空中翻转清理机处于正常运作状态，已经切割好的加气混凝土砖堆胚体通过轨道自动运送到空中翻转机的翻转底座，小滑车运载着胚体往面板靠近，此时杨某忠在胚体和面板之间作业，他戴着安全帽、手里拿着长柄扫帚在清扫空中翻转清理机面板前面刮泥板，胚体和面板逐渐靠近，胚体被夹紧到与面板完全贴近需要约6秒时间，杨某忠没有及时从中间逃离出来，他的上身夹在胚体和面板之间，然后发出“啊”的一声，在附近工位的农越红等人闻声过来查看，在场4名工人均不清楚空中翻转清理机的操作，13时04分，其中一名

图 2 事故现场图片

3 月 5 日 15 时 10 分，广州市公安局增城区分局刑事警察大队技术中队技术人员对现场进行勘验，中心现场位于和裕公司加气混凝土砖生产车间。在现场加气混凝土砖生产车间内见有多个砖堆胚体，其中一个砖堆胚体呈东西方向摆放着，砖堆胚体长度 4.8 米、宽度 0.6 米、高度 1.2 米，胚体南侧面部分的水泥砖块呈凸出状，对应北侧面位置的水泥砖块呈回陷状并见有血迹和擦蹭痕。该水泥砖堆北侧见有一个竖放面板，面板上铺着一块红白蓝布，在该红白蓝布见有擦蹭痕。在水泥砖堆与面板之间地面上

杨某忠不熟悉工作流程、不清楚设备运作流程，在空中翻转机工作期间进入设备间隙作业，在胚体与面板靠近过程中未能及时逃离；事故发生后，事故现场其他岗位工人不熟悉设备的操作，

和裕公司未按规定对工人开展岗前三级安全培训教育；空中翻转清理机从投入到事故发生当天，和裕公司未对该设备制定操作规程、未采取有效的安全防护措施，未对操作岗位工人进行专门的安全教育和培训；未对该设备进行隐患排查和风险辨识，未及时发现并消除该设备的事故隐患。

广州和裕建材有限公司，要严格落实安全生产主体责任，吸取事故教训，分析事故成因，总结经验教训，制定并落实防范和整改措施；要严格落实安全风险分级管控和隐患排查治理双重预防机制，全面开展生产安全事故隐患排查治理工作，对新工艺和新设备必须了解、掌握其安全技术特性，做好安全防护措施，加强从业人员的三级教育培训工作。
