增城区中新镇“10·25”一般道路 交通事故调查报告

编制单位：增城区人民政府事故调查组

编制日期：2024年7月12日

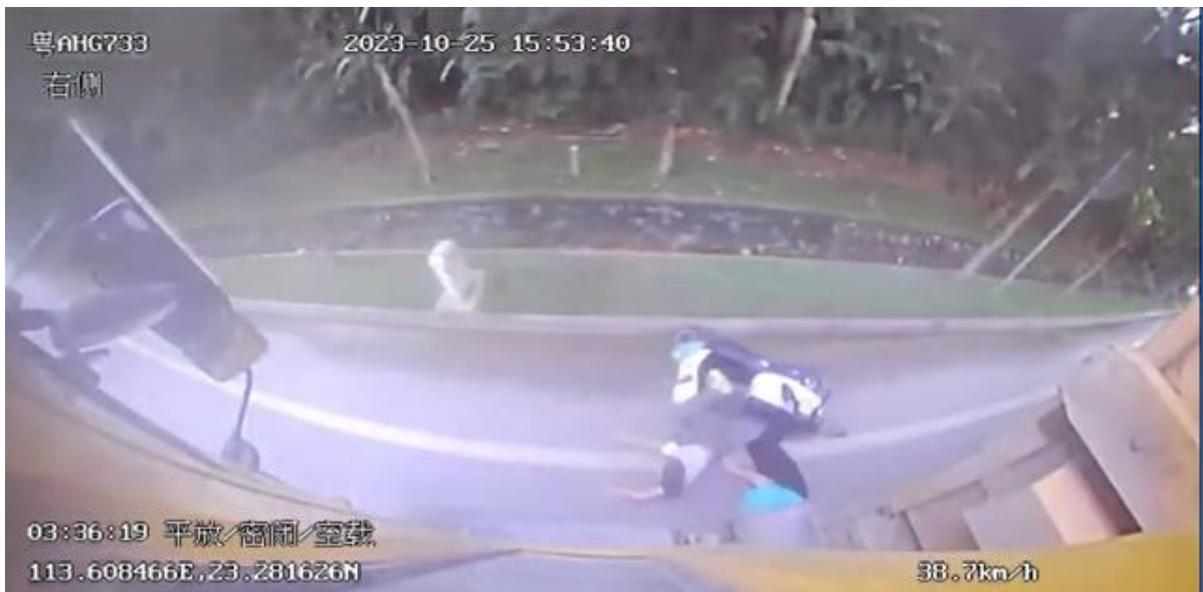
2023年11月20日，经广东康怡司法鉴定中心出具的《广东康怡司法鉴定中心痕迹司法鉴定意见书》（康怡司鉴中心〔2023〕痕鉴意字第8857号）鉴定意见：粤AHG733号重型自卸货车行车制动性能不符合GB 7258-2017《机动车运行安全技术条件》有关规定；转向功能有效；左侧近光灯功能失效，其余灯具齐全，功能有效。

重型自卸货车在广州康大职业技术学院卸货完毕后，去往中新镇九和东部枢纽三片区装载泥土。15时53分，沿118省道由北向南行驶，当车辆以33km/h至34km/h的时速，在路中数起第二车道行驶至事故发生地时，与右侧同向行驶的广州FQ9076号电动自行车发生碰撞。随后二轮车向左倒地，二轮车乘客周某丽倒在重型自卸货车行驶的道路上，造成头部被碾压，当场死亡。

图1 肇事车辆右侧碰撞的情形
