# 广州市增城区荔城街“8·22”道路运输 交通事故调查报告

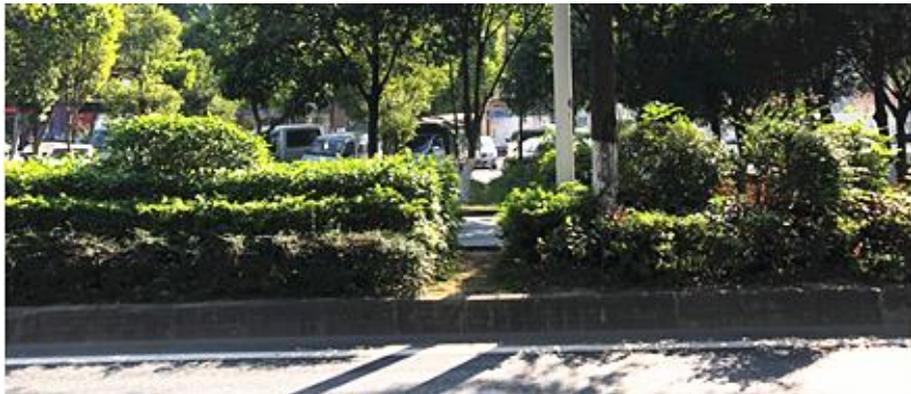
图1 道路中央绿化带及小路

增派大道锦绣御景苑对出路段道路中央设置的绿化带宽为3.5米，绿化带比道路路面高约25厘米，绿化带上密集种植高60~100厘米的绿化苗木。

经勘查，事发时，赣CT5300号重型车（粤RN805号挂车）与李雪清发生碰撞位置的绿化带上（李雪清的行走路线），有一条行人踩踏出来的小路，宽度约为60厘米。

要认真督促道路绿化带养护单位切实履职，做好绿化带养护管理工作，及时修补道路绿化带中被行人踩踏出的缺口，以免行人横穿绿化带，及时消除交通安全隐患。

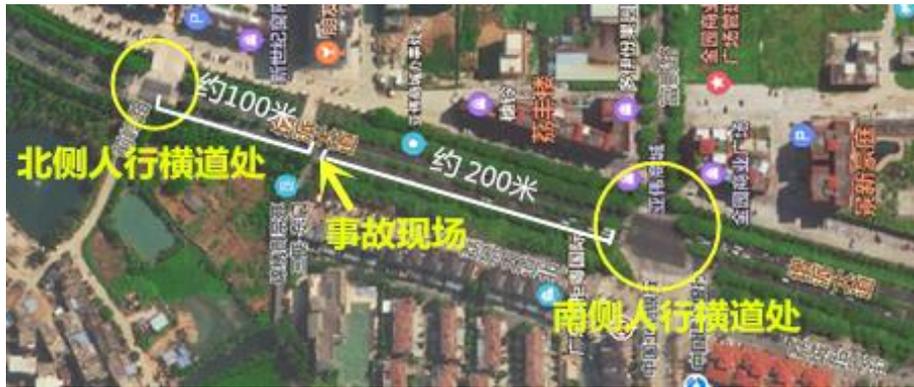
图2 道路人行横道设置情况

增派大道锦绣御景苑对出路段设有多条人行横道，其中，在事故现场北侧约100米处的前岭路路口，及在事故现场南侧约200米处的增派大道与御景路、富鹏路的交叉路口，各设置了一条人行横道。

李雪清明知事故现场北侧约 100 米和南侧约 200 米处各有一条人行横道，仍贪图方便、抄近路，冒险穿越增派大道及跨越不

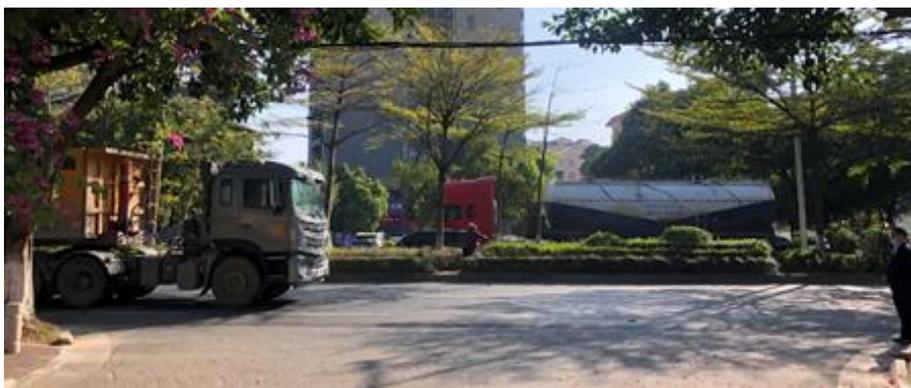
图3 行人穿越增派大道及跨越绿化带

区东出入口，准备穿越增派大道北往南方向（二条）车道，再跨越道路中央的绿化带，沿道路中央绿化带的小路，前往荔城街富鹏市场，在其由西往东进入道路中央绿化带数起第二车道时，在该车道行驶的灰色重型车马上采取刹车措施减速让其通行，李雪清便从灰色重型车车头前快步穿越道路进入第二车道。此时，赣CT5300号重型车（粤RN805号挂车）驾驶员何焕章因右侧视线被灰色重型车遮挡，未察觉有行人进入第二车道穿越道路，仍在正常行驶。

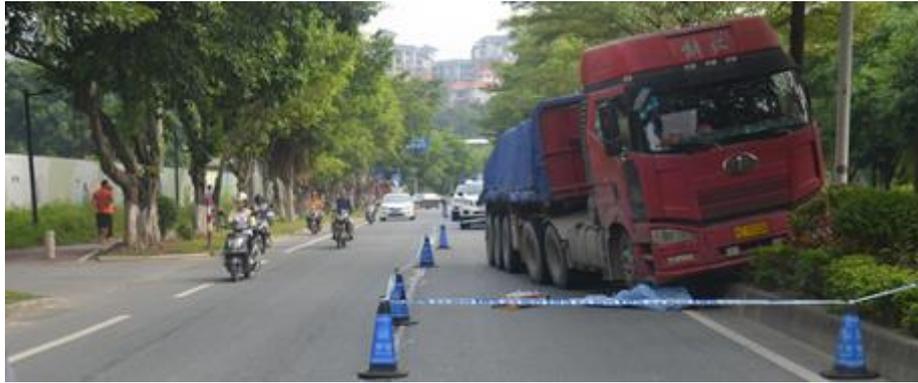
图 4 事故现场

7:07时，李雪清快步行走到增派大道北往南方向道路中央绿化带数起第二条车道，准备进入第一条车道时，何焕章见到有人快步穿越道路，马上急刹车并往左转动方向盘进行避让，赣CT5300号重型车（粤RN805号挂车）在继续行驶了12米，车头驶上道路中央绿化带、撞上一棵大树后刹停。何焕章立即下车察看，发现李雪清躺在车右前轮下方，已经昏迷。何焕章马上叫醒正在车上驾驶室第二排睡觉的何俊焯打电话报警，李雪清经到场医护人员抢救无效死亡。
