# 增城新塘“3·6”一般道路 交通事故调查报告

编制单位：增城区人民政府事故调查组

编制日期：2024 年 9 月 10 日

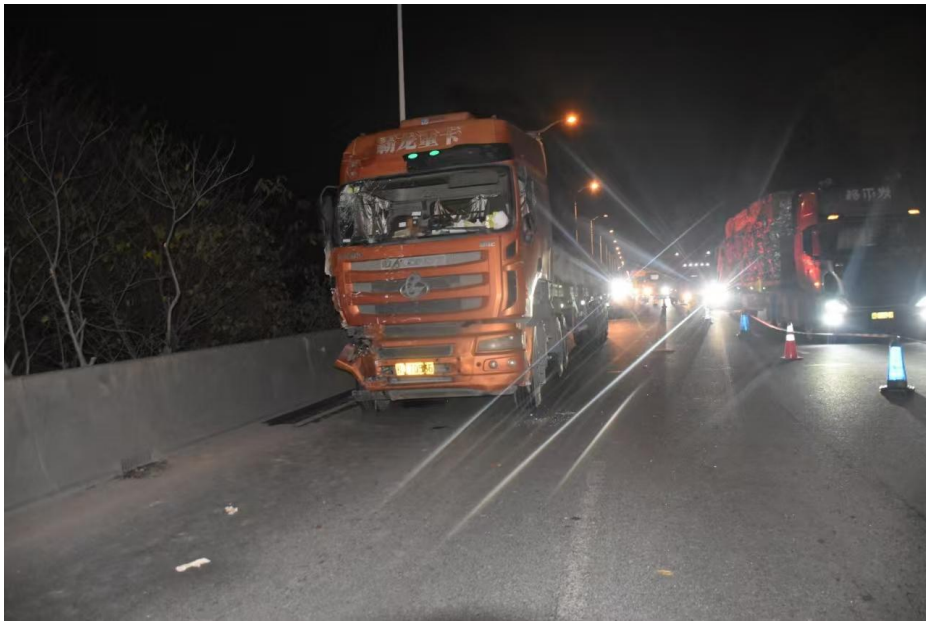
图1 桂 J70535 号重型半挂牵引车现场图片

队增城大队事故处理中队出具的《关于肇事车辆桂 J70535 号重型半挂牵引车牵引桂 KC990 挂号重型自卸半挂车运输货物重量的情况说明》，结合《道路交通事故认定书》（第 440118120240000200 号）中有关事故责任的认定，认定卢某强存在以下行为：驾驶制动性能不合格，左前行车灯、左前转向灯、左前雾灯功能失效及右后部灯具缺失、半挂车的制动灯功能失效等机件不符合技术标准的机动车上路行驶；驾驶机动车载物不符合核定的载质量，存在超载 77.56% 的情形。卢某强以上过错行为直接导致了事故的发生。

2024 年 3 月 30 日, 经广东康怡司法鉴定中心出具了《广东康怡司法鉴定中心痕迹司法鉴定意见书》(康怡司鉴中心〔2024〕痕鉴意字第 1849 号) 鉴定意见: 桂 J70535 号牌重型半挂牵引车及其拖挂的桂 KC990 挂号牌重型自卸半挂车的牵引车第一轴左右两侧轮制动气室推杆无工作行程, 不符合 GB 7258-2017《机动车运行安全技术条件》中的有关规定, 其余各轮制动装置未见异常; 转向功能有效; 牵引车的左前行车灯、左前转向灯、左前雾灯功能失效及右后部灯具缺失、半挂车的制动灯功能失效, 均符合早期形成, 牵引车右前部灯具破损符合在事故中造成的后果, 其余灯具齐全、功能有效。

此外, 事故发生后, 广州市公安局交通警察支队增城大队事故处理中队出具了《关于肇事车辆桂 J70535 号重型半挂牵引车牵引桂 KC990 挂号重型自卸半挂车运输货物重量的情况说明》, 其中与桂 J70535 号重型半挂牵引车相关内容为: 对桂 J70535 号重型半挂牵引车牵引桂 KC990 挂号重型自卸半挂车检测质量, 检测车货质量为 86650kg, 经查, 桂 J70535 号重型半挂牵引车整备质量 8800kg; 桂 KC990 挂号重型自卸半挂车整备质量 7800kg,

其核定载质量为 32200kg，总质量 40000kg；因此肇事车辆桂 J70535 号重型半挂牵引车牵引桂 KC990 挂号重型自卸半挂车超载率为  $(86650-8800-40000) \div (8800+40000) \times 100\%=77.56\%$ 。

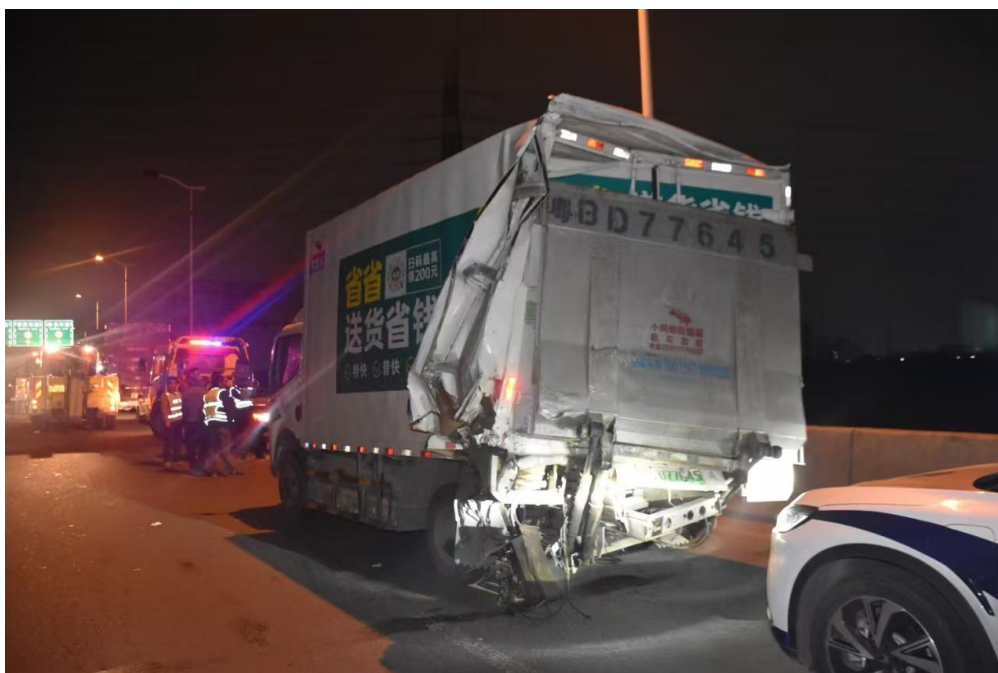
图 3 粤 BD77645 号轻型厢式货车现场图片

2024 年 3 月 30 日，经广东康怡司法鉴定中心出具了《广东康怡司法鉴定中心痕迹司法鉴定意见书》（康怡司鉴中心〔2024〕痕鉴意字第 1850 号、1851 号、1852 号）鉴定意见：粤 BD77645 号牌轻型厢式货车制动系未见异常；转向功能失效符合在本次事故中造成的后果；右前雾灯及左后部组合灯具缺失、左前雾灯脱位、前部组合灯具局部破损均符合在事故中造成的后果；左前雾灯及前部组合灯具的灯泡未见异常，右后部组合灯具未见异常。在录像范围（①柱中心至②柱中心的距离）时的行驶速度大于 41km/h、小于 51km/h。后部车身反光标识粘贴不符合 GB 23254-2009《货车及挂车车身反光标识》中的有关规定。

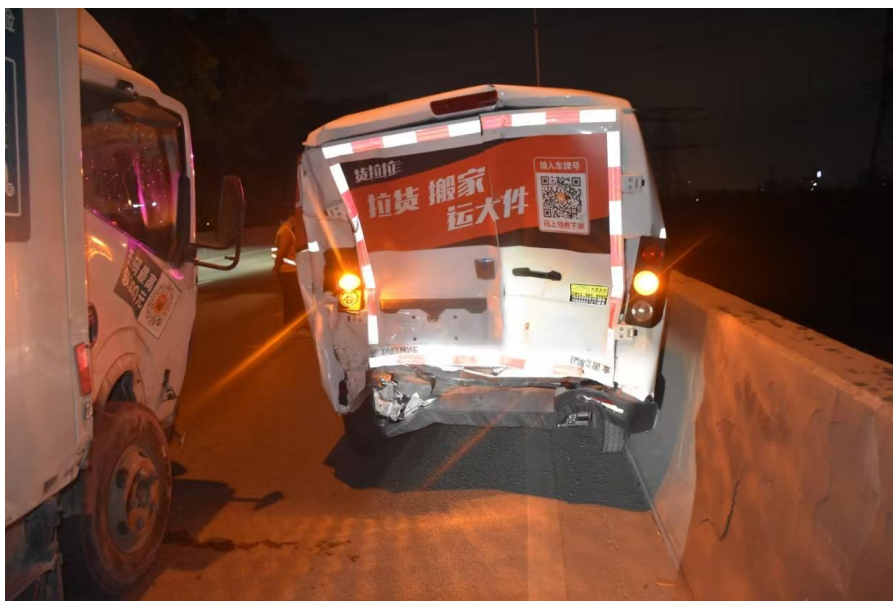
图 4 粤 A73P72 号（临牌）轻型封闭式货车现场图片

2024 年 3 月 30 日，经广东康怡司法鉴定中心出具了 2 份《广东康怡司法鉴定中心痕迹司法鉴定意见书》（康怡司鉴中心〔2024〕痕鉴意字第 1853 号、1854 号）鉴定意见：粤 A73P72 临时号牌轻型封闭式货车（检验时未见临时号牌，车辆识别代号：LMPA1JMB7PA248442）制动、转向功能有效；倒车灯功能失效及后雾灯饰罩缺失符合在事故中造成的后果，后雾灯灯泡功能有效，其余灯具齐全、功能有效。后部车身反光标识粘贴符合

GB23254-2009《货车及挂车车身反光标识》中的有关规定。
