“ 8 · 16 ”

编制单位：增城区人民政府事故调查组

编制日期：2024 年 12 月 5 日

根据《生产安全事故报告和调查处理条例》（国务院令第493号）等的有关规定，经区政府授权，由区应急管理局牵头组织区纪委监委、区公安分局、区住房和城乡建设局、区人社局、区总工会等单位和荔湖街道办事处，并邀请区检察院派员参加，成立增城荔湖中建星宏城项目“8·16”一般高处坠落事故调查组，开展事故调查。

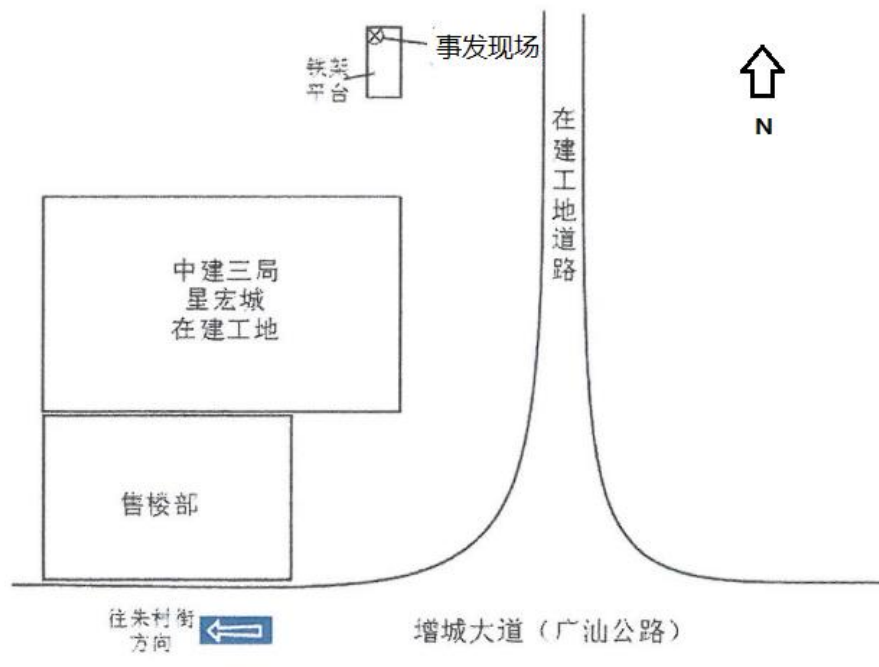
图 1 事故现场平面示意图

事故发生于广州市增城区荔城街增城大道中建星宏城项目工地，现场东侧为在建工地道路，西侧为居民住宅区，南侧为售楼部。

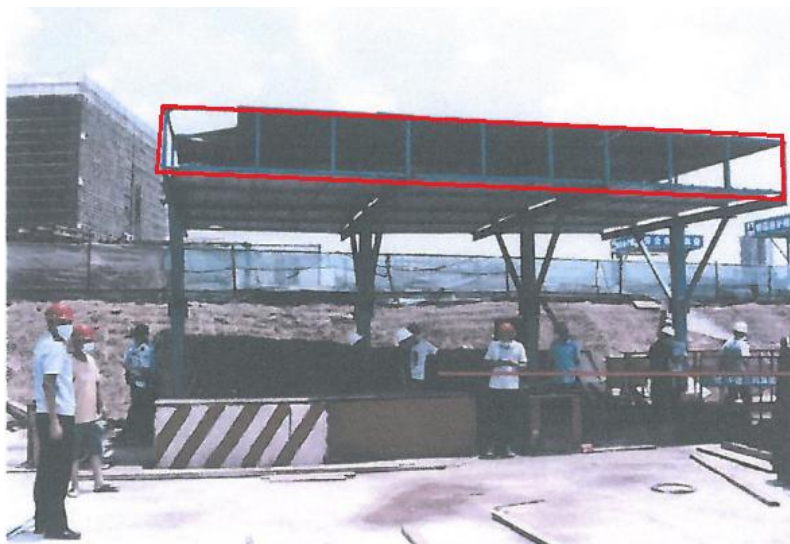
图 2 事故现场情况照片（红框内是灯布广告牌预计悬挂位置）

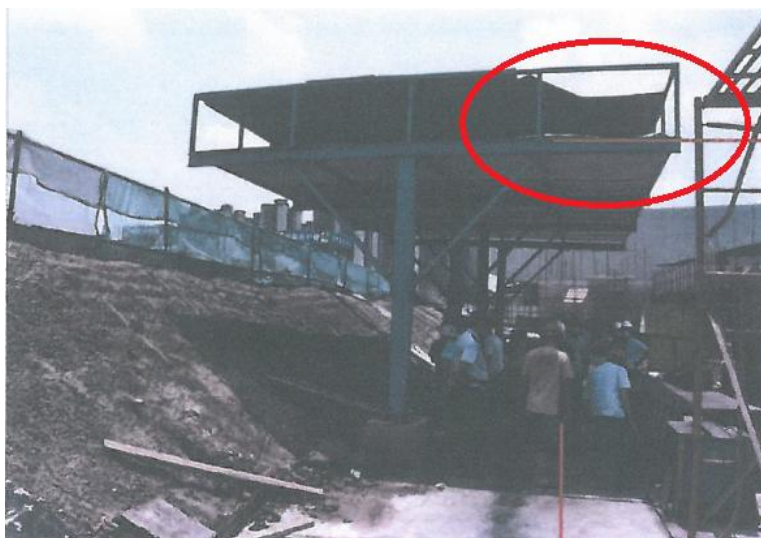
图 3 事故现场情况照片（红圈内是当事人李某友作业及坠落位置）

2021 年 8 月 16 日下午，鑫铭公司安排黎某飘、罗某涛、李某友三人到中建星宏城项目工地开展灯布广告牌安装工作。晚 8 时 30 分许，黎某飘离开了作业现场，罗某涛在铁架平台底部修剪铁皮，李某友佩戴了安全帽及手袜，但未穿戴安全带，手持电钻机通过扶手架爬到铁架平台的顶部开展作业。李某友未正确佩戴劳动防护用品，在不具备相关资格的情况下冒险开展高处作业，安装灯布广告牌时不慎从铁架平台顶部约 3.5 米高处坠落至地面。

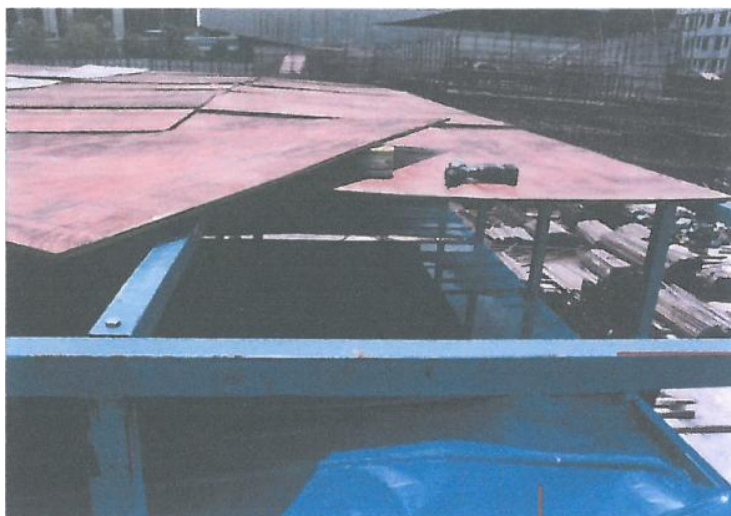
图 4 事故现场情况照片

事发现场为一处铁架平台，高约 3.5 米，铁架平台上方铺设木板，木板上见一电钻枪。铁架平台西北侧部分铁皮外壳见弯曲变形。

（铁架平台上方铺设有木板，其中一块被掀开；放置有电钻机）
