“ 5 . 7 ”

编制单位：增城区人民政府事故调查组

编制日期：2024 年 9 月 4 日

经调查认定，广州市增城渝里湘快餐店“5·7”一般高处坠落事故是一起因施工人员未按规定佩戴劳动防护用品、企业安全生产主体责任不落实导致的生产安全责任事故。

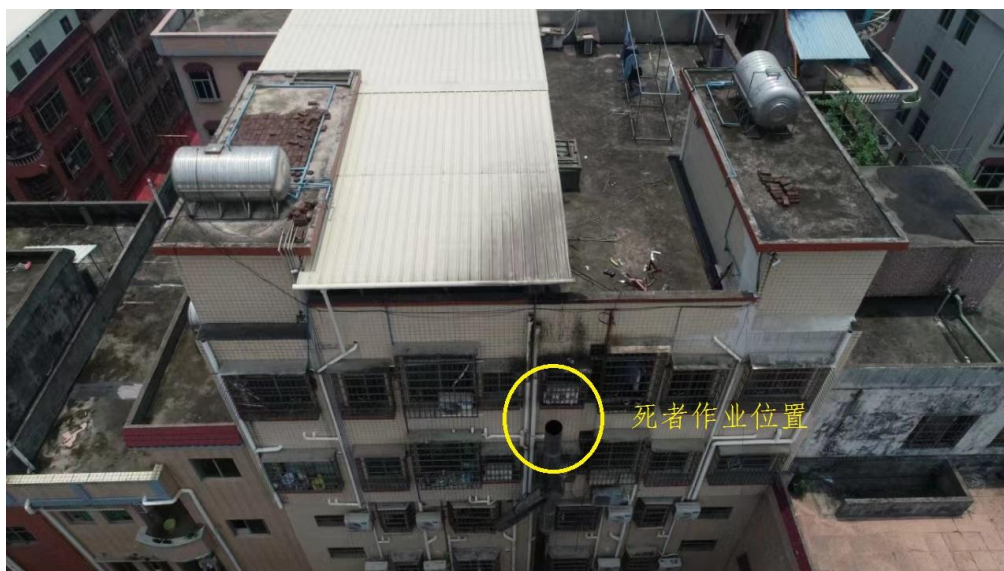
图 1 事故现场俯瞰图

事故发生后，事故调查组对事故现场进行了现场勘验<sup>[7]</sup>，事故现场位于增城区新塘镇发达岭小区集英路 23 号首层广州市增城渝里湘快餐店后门门口。作业现场未进行安全围蔽或落实其他防护措施。坠亡位置附近有一散落的安全绳索、部分承重绳及一木制座板，木制座板上有一活扣，活扣上方连接的承重绳已经断裂。

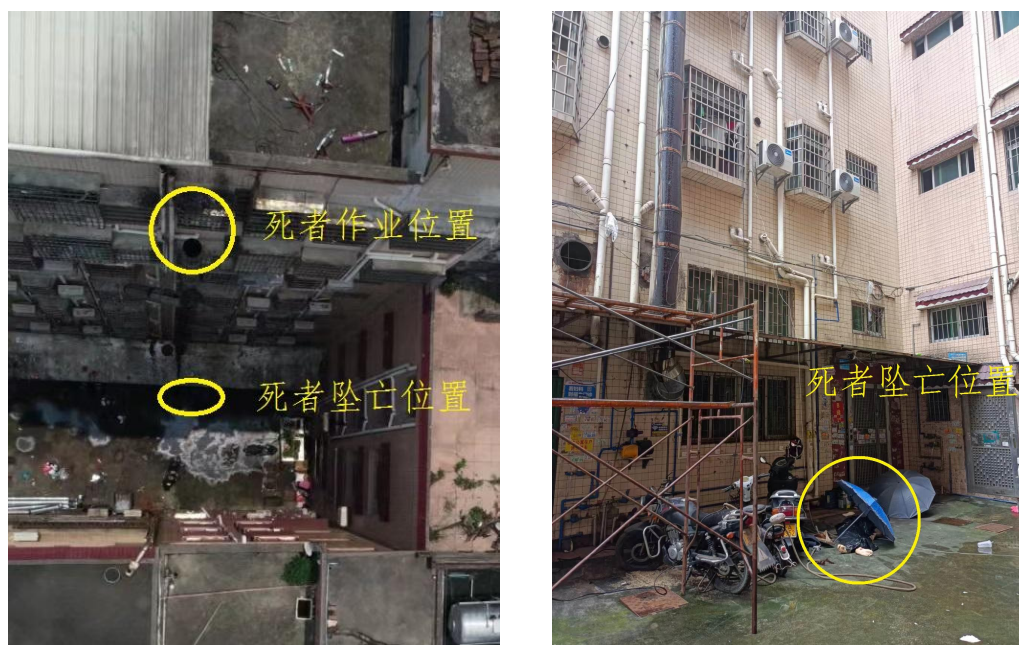
图 2、3 死者作业及坠亡相对位置图

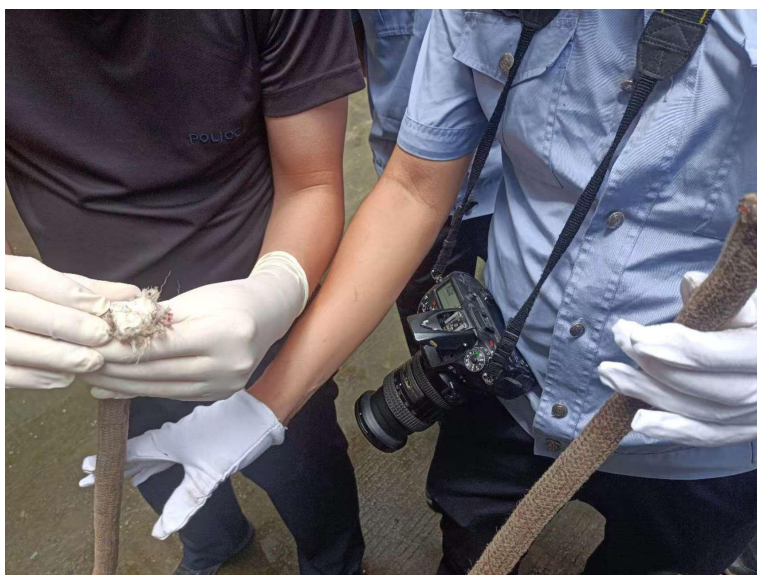
图 4 承重绳断口

承重绳系于顶层阳棚支撑柱，本身多处出现明确损耗，断绳断口至阳台长 1.83 米。断口下方见有一挡雨铁皮，铁皮外侧边缘距离阳台约 1.81 米。阳台上散落包括玻璃胶、电钻、脚铁、铁锤、角磨机等作业工具。

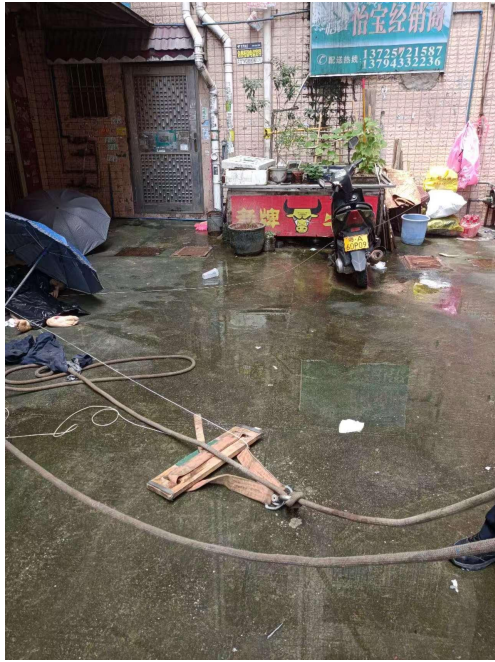
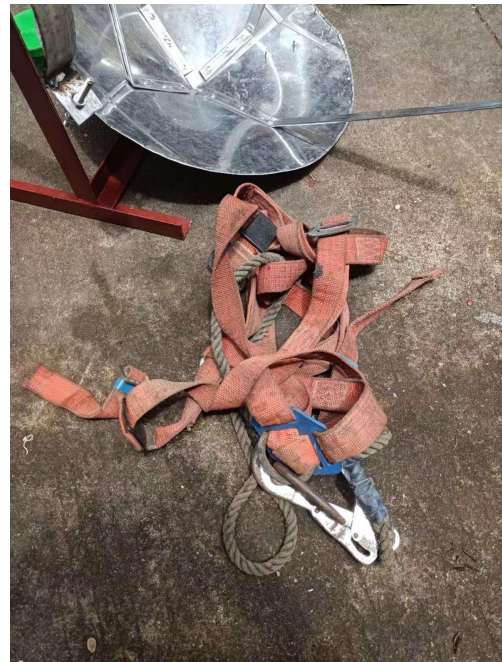
图 5、6 木制座板及散落的安全绳

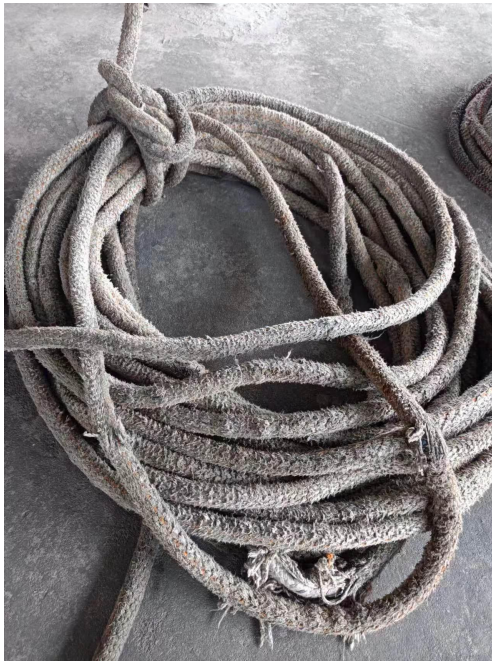
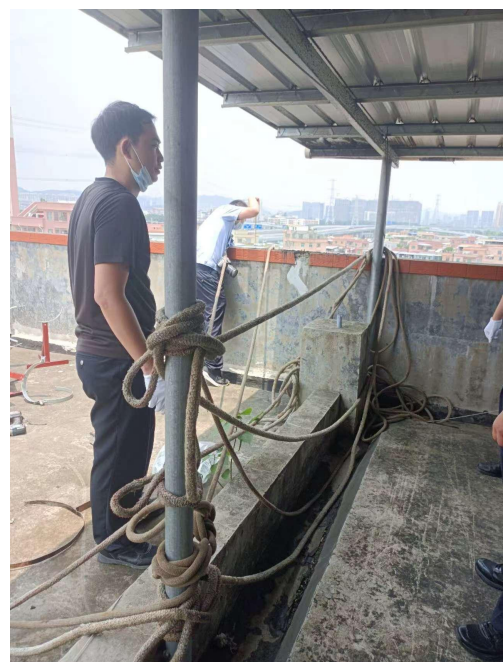
图 7、8 承重绳现状及其固定情况

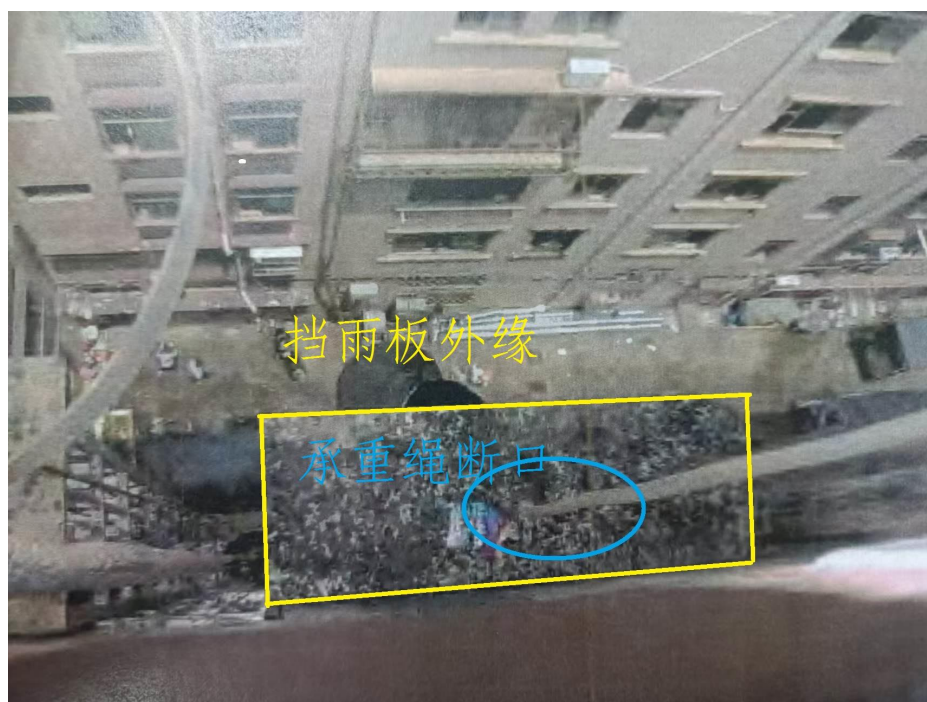
图9 承重绳断裂处与六楼挡雨板外缘之间的位置关系

楼与七楼之间外墙处的油烟管道，由于施工过程中需要围绕油烟管道进行移动作业，在移动过程中其承重绳被六楼挡雨板的外缘切断，导致雷某友从约 20 米高处坠落至地面，施工工人刘某栋见状立刻拨打了 120 急救电话。雷某友经医护人员现场抢救无效死亡<sup>[8]</sup>。
