“ 11 · 11 ”

编制单位：增城区政府事故调查组

编制日期：2024 年 2 月 8 日

经调查认定，增城小楼虾洞田口（地名）废弃农庄装修工程“11·11”一般高处坠落事故是一起因违法发包、无证施工人员未做好安全防护措施开展高处作业、承包方安全生产管理缺失造成的生产安全责任事故。

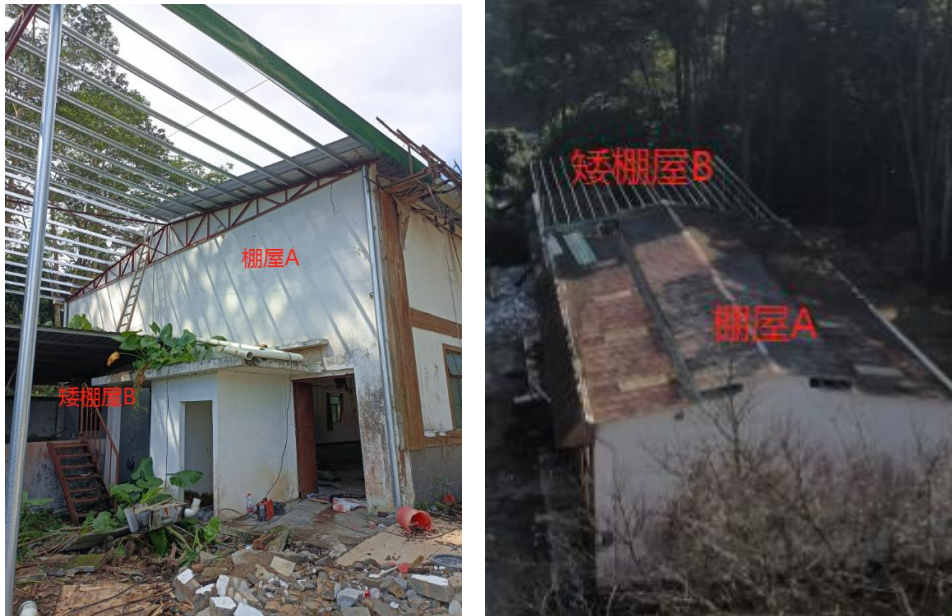
图 1、图 2 废弃农庄棚屋概况

废弃农庄内有一间 6 米高的棚屋（简称棚屋 A），棚屋 A 的东边有一座紧挨着的坍塌的矮棚屋（简称棚屋 B），棚屋 A 和棚屋 B 的相对位置见图片 1 及图片 2。本次事故中的工程项目是修

缮坍塌的棚屋 B，棚屋 B 原有铁皮棚顶高度约 2 米，铁皮棚顶已经坍塌，颜某国计划将坍塌屋顶拆除，重新搭建一个 6 米高的铁皮棚顶，与挨着的棚屋 A 等高连接上。

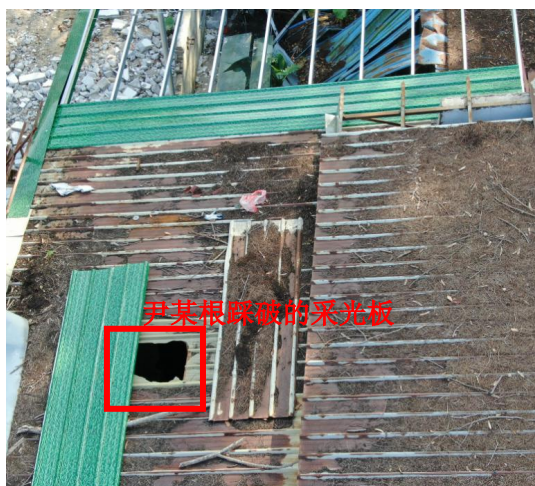
11 月 11 日 14 时许尹某周和尹某湖在铁棚的顶部安装排水槽，尹某球在地面负责递送需要的排水槽等材料。尹某根先焊接加固铁棚架，下午 4 点左右他开始在棚屋 A 铁棚顶处将所需的铁片往在建铁棚方向挪动并铺排。当时尹某根已经铺好了第一块，他发现铁片比实际需要长度短了几厘米，他跟大家说了一下就准备去量下铁皮实际尺寸是多少，在去量铁皮长度的时候踩到了棚屋 A 铁棚顶部的老化透光板，老化透光板承重力不够就碎裂了，尹某根就整个人掉下去了，坠落在棚下堆垛车的托盘上。

图 3 尹某根踩破采光板的位置 图 4 尹某根坠落位置

1. 尹某根安全意识薄弱，冒险作业，没有高处作业资格证书，违规进行高处作业，在 6 米高的倾斜破旧屋顶作业没有穿戴安全绳。作业时未留意到承重能力差的老化采光板，踩到老化采光板上，从屋顶上坠落，导致事故的发生。

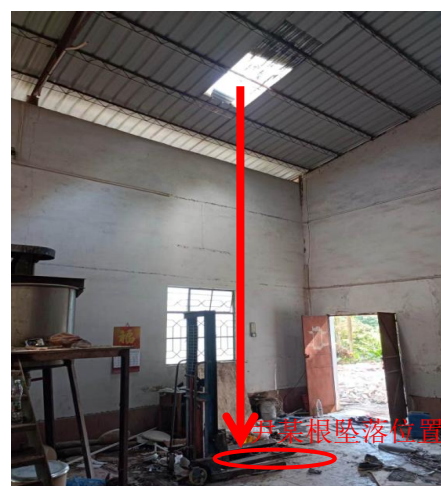
事故发生后广州市公安局增城区分局刑事警察大队技术中队对原始现场进行技术勘验<sup>[3]</sup>。事故现场位于废弃农庄，现场南侧为增派公路，北侧为江坳公园。现场为一间废弃农庄，农庄东侧门地面上见有一具男性尸体，该尸体头朝东，呈仰卧状，上身穿着黑色外套，下身着灰色牛仔裤，左脚着灰色帆布鞋，右脚未着鞋。在农庄东侧门地面上见有安全帽帽带、卷尺和矿泉水等物品。尸体西侧见有一辆堆垛车，在堆垛车托盘附近见一个黑色边框眼镜。堆垛车托盘和堆垛车旁地面上皆见有血迹。在堆垛车旁地面上见有一个安全帽，在安全帽外侧和内侧均见有血迹。农庄上方见有铁棚、在铁棚上见有一处洞口。经测距仪测量，该洞口距地面高度为 6.17m。在农庄内东南侧见有一处杂物堆。
