SG01  
“ 7 · 17 ”

编制单位：增城区政府事故调查组

编制日期：2024 年 12 月 18 日

经调查认定增城朱村增天高速 SG01 标段预制厂 B 区钢筋加工棚项目“7·17”一般高处坠落事故，是一起因员工违章作业、现场安全管理缺位造成的一般高处坠落生产安全责任事故。

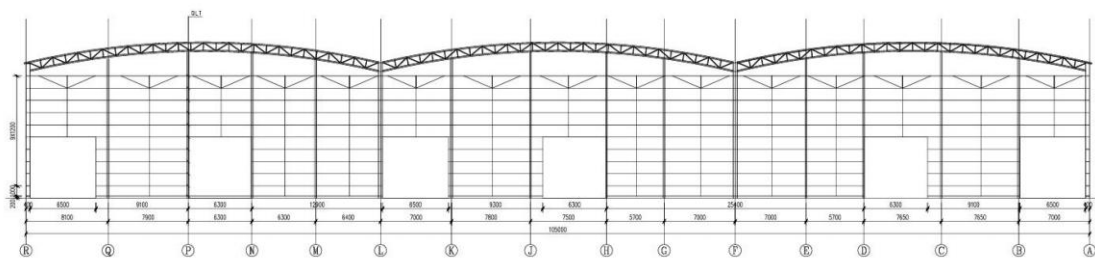
图1 钢筋棚设计示意图

该项目钢筋棚由3个小型钢筋棚搭接形成，分别为1号、2号、3号钢筋棚。小型钢筋棚由钢柱支撑，桁架梁和檩条固定在钢柱上形成棚顶，棚顶呈圆弧状用彩钢瓦铺设屋面。

钢筋棚钢柱高为 12 米，棚顶最低处与钢柱高度相同，由于棚顶高度及钢柱材料过滑，只有使用登高车至棚顶作业。钢柱、桁架梁固定及墙面瓦、屋面瓦铺设作业，均需持有有效高处作业证的人员在佩戴好劳动防护用品的情况下进行。

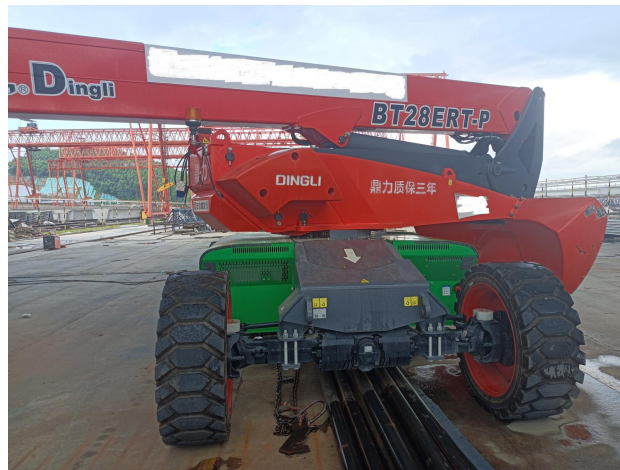
图 2 登高车照片

鸿聚路桥公司从上海宏信设备工程有限公司租赁登高车，上海宏信设备工程有限公司工作人员到场演示设备使用流程后，鸿聚路桥公司未就登高车的使用进一步对劳务作业人员进行专项教育培训。鸿聚路桥公司现场安全生产管理人员苏某杰、班组长黄某华口头要求持有有效高处作业证人员才能操作登高车，未安排专人对登高车进行管理。登高车辆存放在钢筋棚内，登高车钥匙放在登高车内，无任何措施防止无证人员操作该设备。

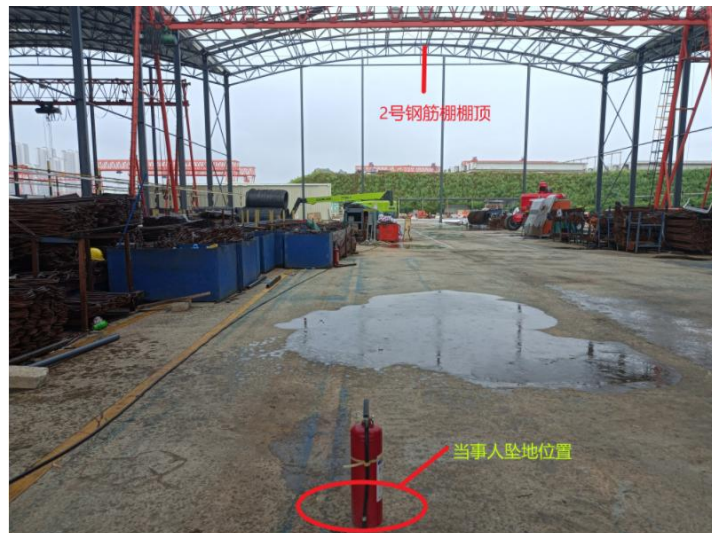
图 3 高处坠落相对位置示意图

事故发生后，事故调查组对事故现场进行了现场勘验，事故现场位于增天高速朱村梁场 B 区项目钢筋棚建设工地 2 号钢筋棚。

童某魁从钢筋棚 2 号棚棚顶掉落，该棚顶处于铺设彩钢瓦的施工阶段，棚顶最低处距离地面约 12 米（支撑钢柱高度 12 米），地面掉落一个破损安全帽。

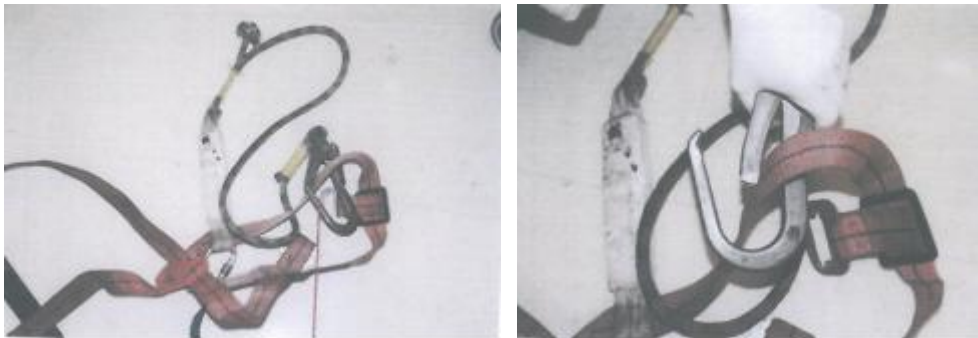
图 5 安全带

区公安分局移送资料显示，童某魁送往医院时佩戴安全带、身穿工作服，安全带未见破损、功能完整。
