# 广州环投增城环保能源有限公司 “6·21” 一般窒息事故调查报告

编制单位：增城区人民政府事故调查组

编制日期：2024 年 11 月 27 日

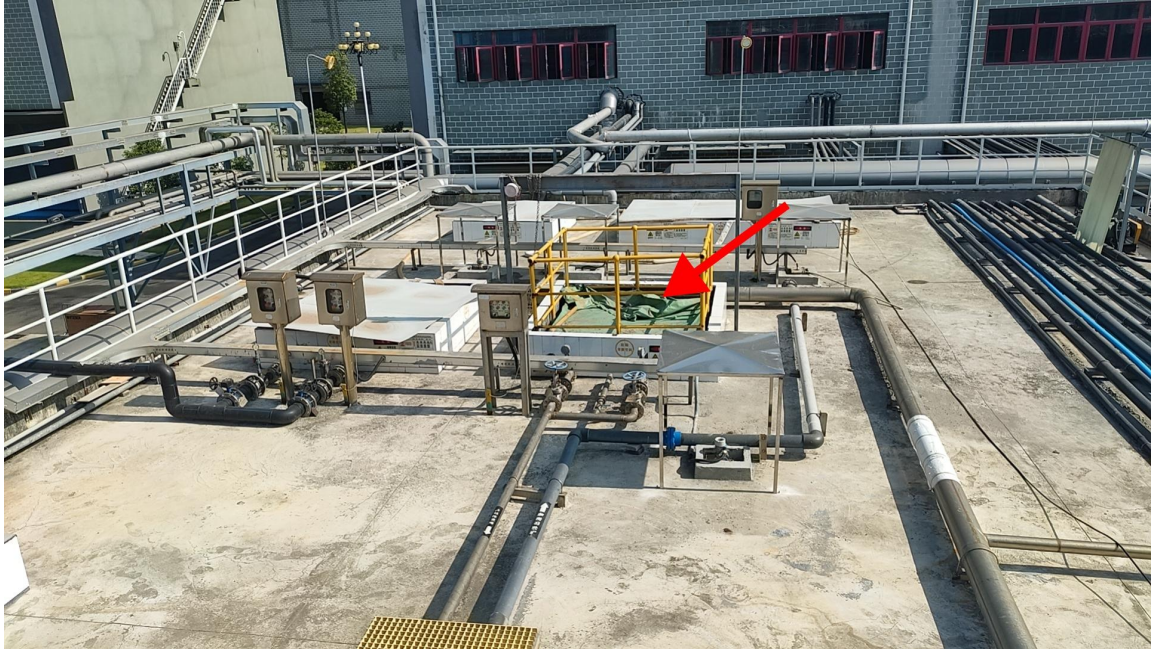
事故发生在广州市增城区仙村镇沙滘村广州环投增城环保能源有限公司厂区内的沼渣脱水上清液池，在该池内进行作业属于有限空间作业范畴，且作业环境复杂、存在 H<sub>2</sub>S (PPM)、LEL (%LEL)、CO (PPM) 等有毒有害气体。经调查发现，在作业前，作业人员未落实《热力机械工作票》与《密闭空间许可证》中有关强制通风装置设置、强制通风时长要求以及携带双钩安全带、

佩戴正压式呼吸器等安全规定和 safety 措施的有关要求，在仅穿戴一次性防护服的情况下，盲目下井进行了有限空间作业。

图一沼渣脱水上清液池入口

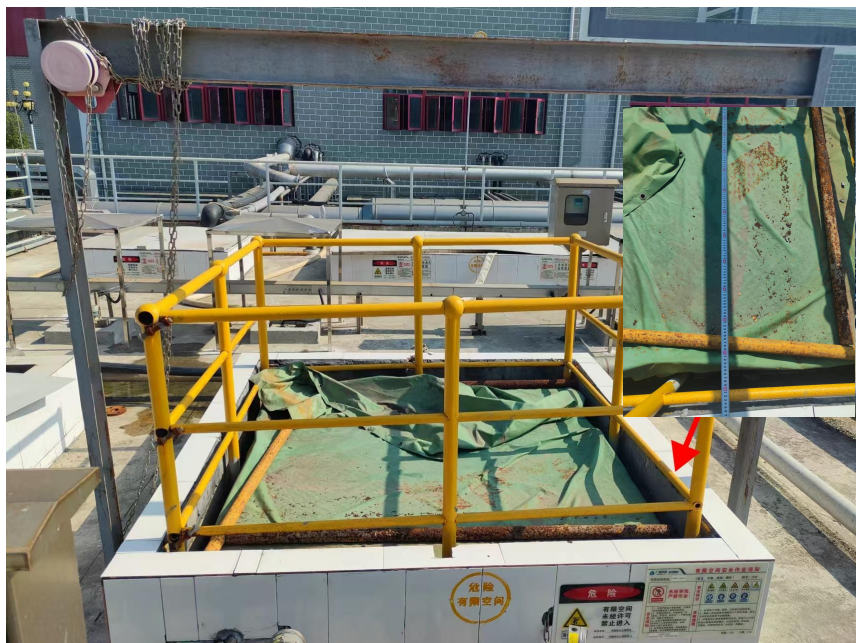
图二沼渣脱水上清液池入口为正方形边长 1.8 米

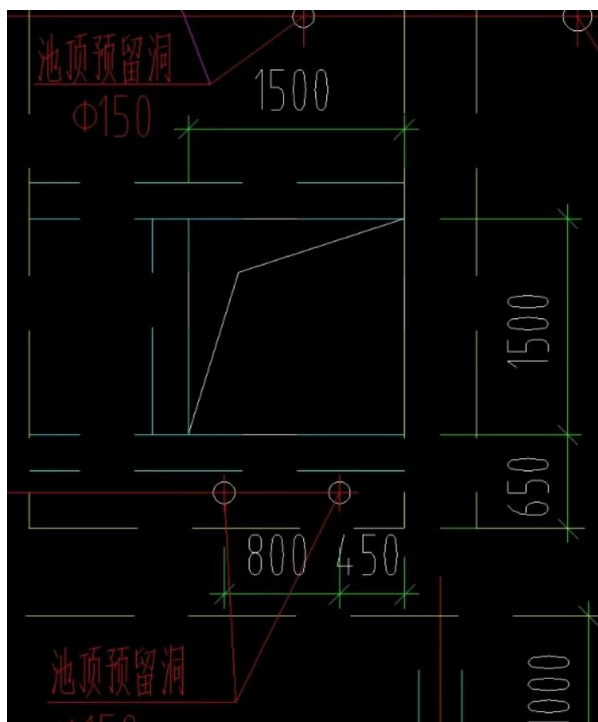
图三沼渣脱水清液池深度设计图，深度 8.6 米
