# 增城增江国道 G324 线雁塔大桥拆除重建工程 “9·10”一般物体打击事故调查报告

编制单位：增城区人民政府事故调查组

编制日期：2025 年 1 月 13 日

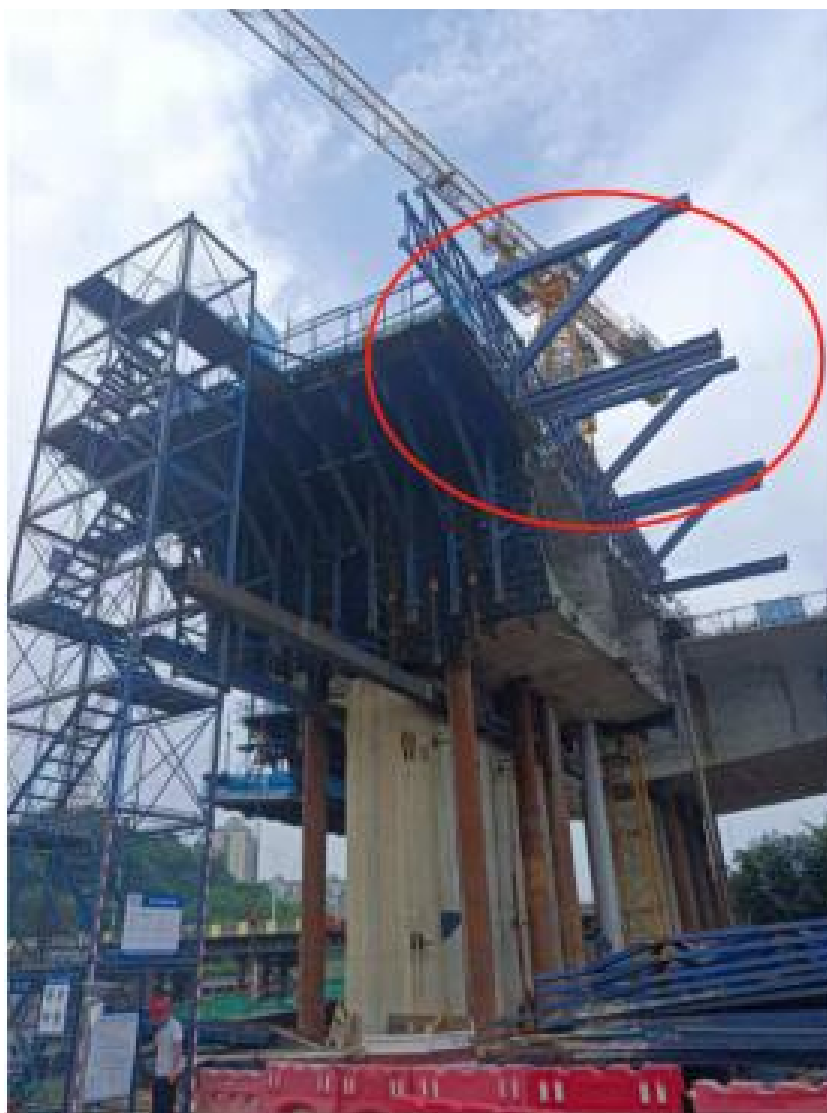
事故发生在国道 G324 线雁塔大桥拆除重建工程项目施工工地 7 号墩上，现场西邻新城大道，东临西山东新路。

图 1 事故现场 7 号墩情况照片（红圈为事故发生位置）

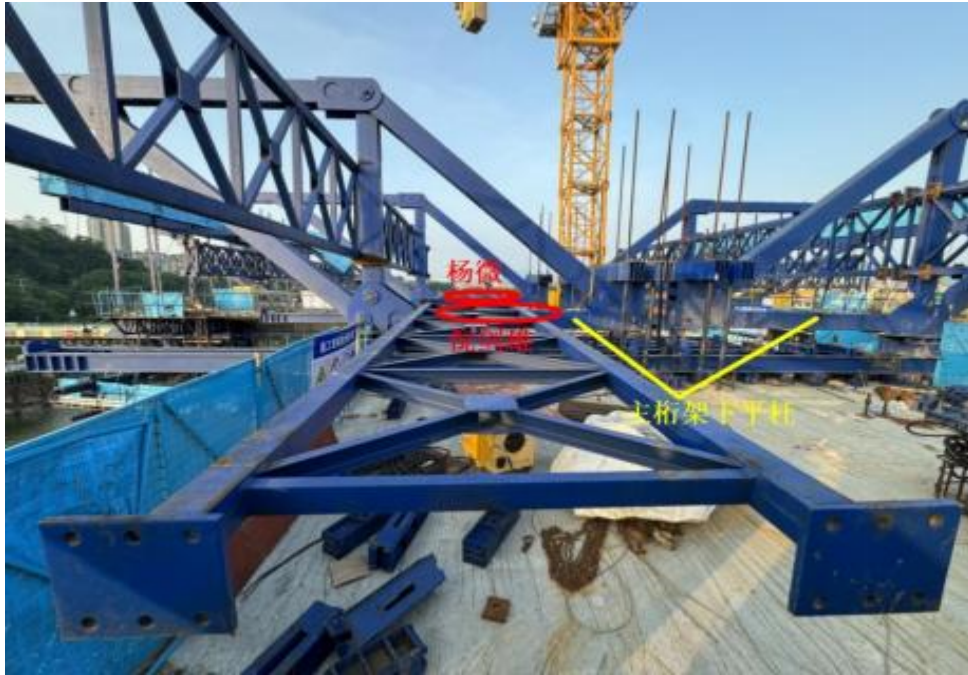
图2 门联倾覆现场平面图

2024 年 9 月 10 日，挂篮安装单位工人倪某雄（工种：信号司索工）、杨某到雁塔大桥项目东岸 7 号墩左幅进行挂篮门联拼装作业。当天下午，倪某雄、杨某完成外侧一榀门联前三片拼接、固定。18 时许，在三片门联已形成整体并处于被吊起状态的情况下，两名工人对门联上的钢丝绳位置进行调整，将悬挂于第三片门联上的两根钢丝绳解开，换至中间第二片门联两端位置。在钢丝绳未拉紧的情况下，工人倪某雄解除门联上部的临时固定，后拼接完成的三片门联整体倾倒，将工人倪某雄、杨某压倒，导致两名工人受伤。倪某雄送医后，经抢救无效死亡。

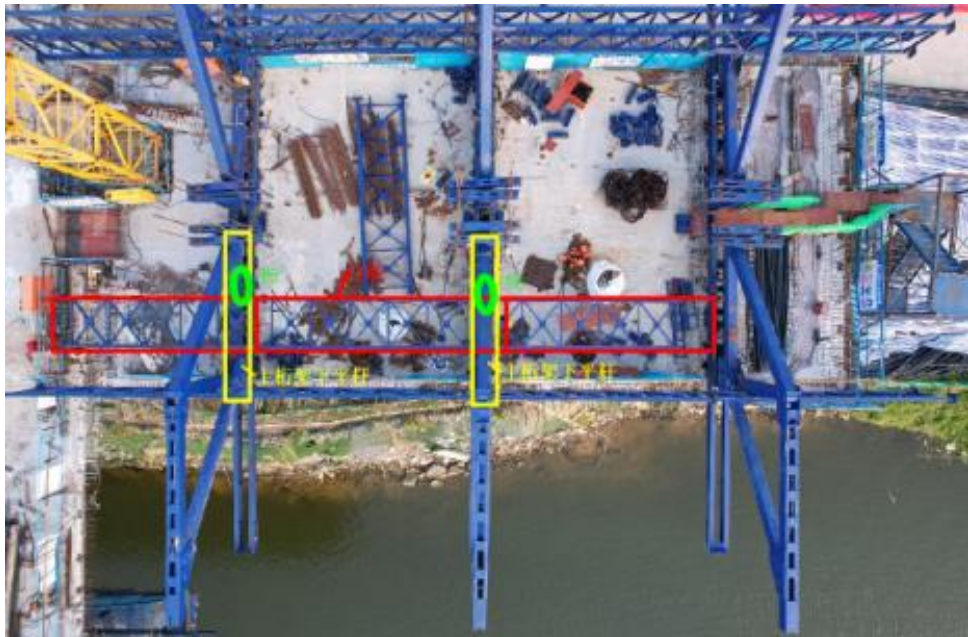
图3 事故现场情况照片（绿圈为事故发生时两名伤亡人员所在位置）

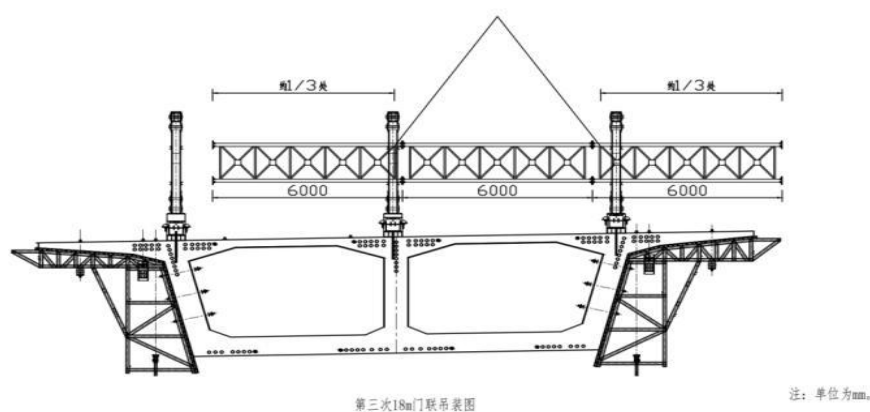
图 4 第三片内侧门联吊装示意图

1.倪某雄,挂篮安装单位工人,安全意识淡薄,作为信号司索工,未按照操作规程进行作业,在未确认钢丝绳是否拉紧的情况下,解除门联上部的临时固定,导致事故发生。
