“ 5 · 12 ”

编制单位：增城区人民政府事故调查组

编制日期：2025 年 5 月 25 日

根据《生产安全事故报告和调查处理条例》（国务院令 第 493 号）等的有关规定，经区人民政府授权，由区应急管理局牵头组织区纪委监委、市公安局增城区分局、区发展和改革局、区住房城乡建设局、区人社局、区总工会等单位和中新镇政府，并邀请区检察院和广州市花都区人民政府及潮阳市龙城区人民政府派员参加，成立增城中新光伏板维修工程“5·12”一般高处坠落事故调查组，开展事故调查。

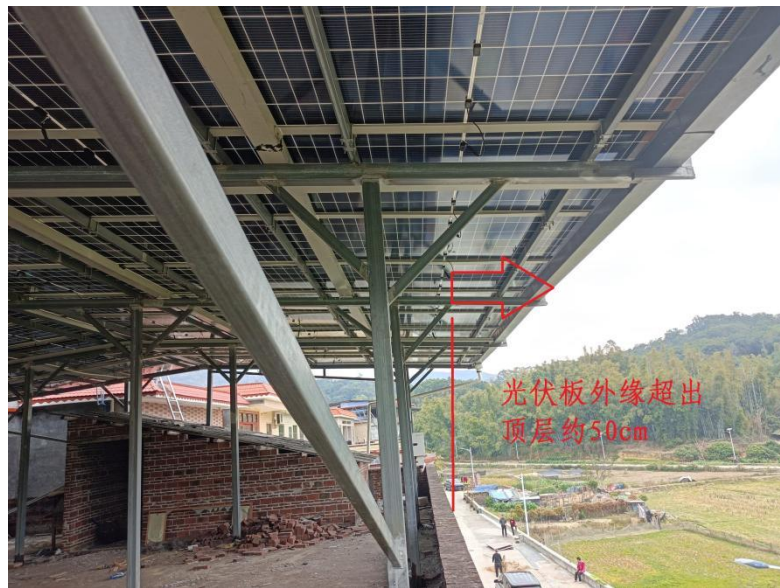
事发现场位于中新镇三星村下屋路 38 号(北纬  $23^{\circ} 21' 42''$ ，东经  $113^{\circ} 40' 7''$ ) 农村自建房。农村自建房一层高约 3.5 米，二层高约 8 米，房顶建有高约 2 米的光伏板大棚，其边缘向外延伸超出顶层阳台约 50 厘米。作业现场未按有关规定落实安全立网或防护栏杆等临边防护措施。

图一 农村自建房顶层现状

（一）辉峰装饰队要深刻吸取事故教训，全面落实生产经营单位安全生产主体责任，建立健全全员安全生产责任制和安全生产规章制度，加强施工现场安全管理，采取技术、管理措施，及时发现并消除事故隐患。要加强对施工人员的安全教育和培训，依法聘用具备相关资质的人员从事特种作业，依法监督、教育从业人员按照使用规则佩戴、使用劳动防护用品。

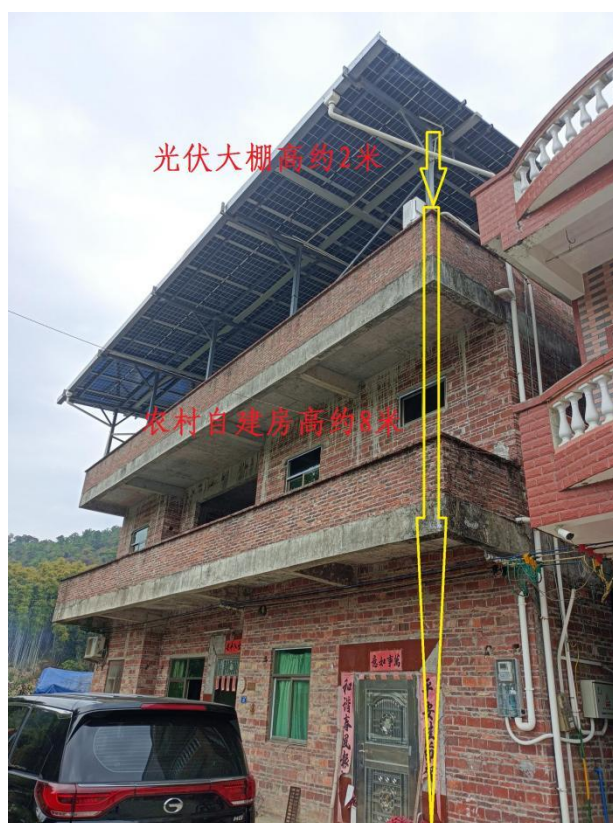
图二 农村自建房顶层现状
