" 6 20"

编制单位：增城区人民政府事故调查组

编制日期：2024年10月15日

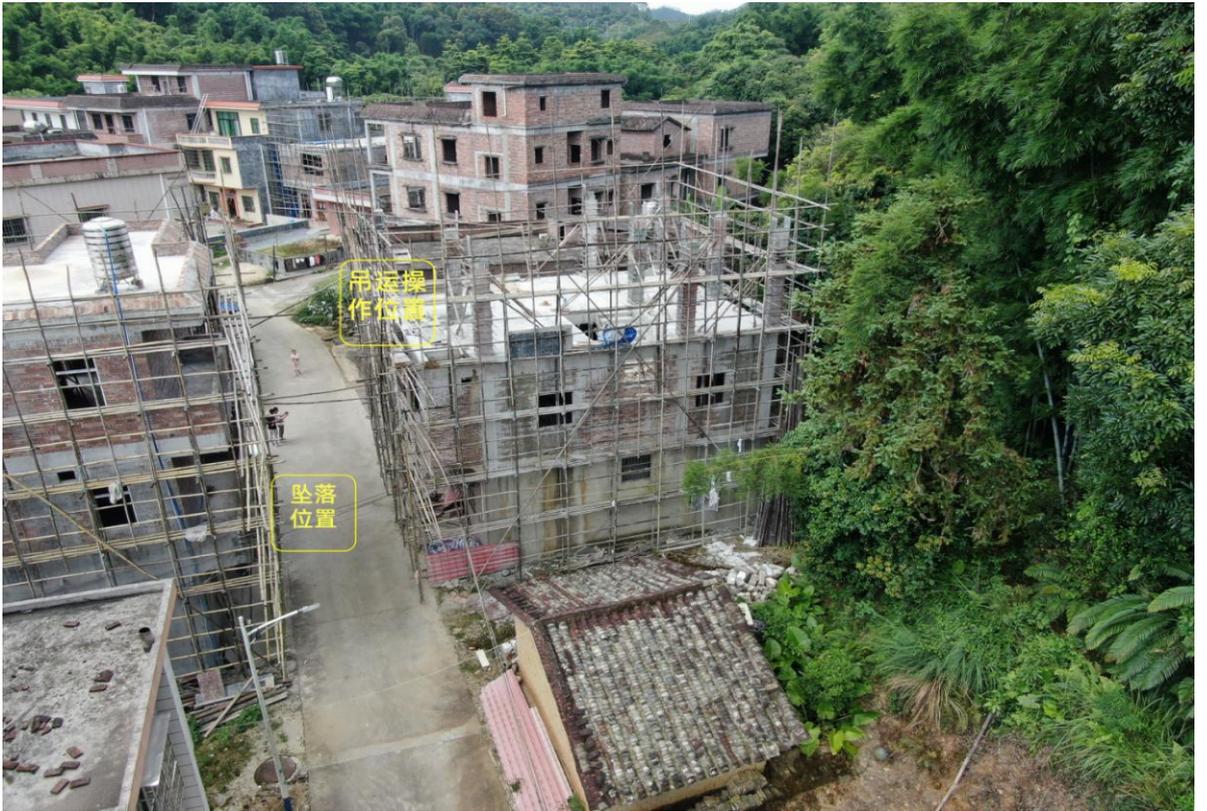
事故现场俯瞰图

事故发生后，事故调查组对事故现场进行了现场勘验，事故现场位于增城区中新镇新安村*路*号农村自建房，房屋呈长方形，占地面积约 80.36 m²，共三层，一层高约 3.5m，二层高约 3.5m，三层未完成建设，暂未封顶。

房屋外可见大量使用木质脚手架，房屋一层门前见海螺牌 32.5 砌筑水泥 27 袋、熟灰油 14 袋、手推车一辆，附近见散落木材、砂石、瓦片。房屋与邻屋间隔约 15 cm。

房屋二层主体框架已完工，使用大量木材支撑，内部见木板、木棍、碎砖石等杂物。二层中间存放一沙堆、一沙铲。

房屋三层主体框架尚未完工，见大量未固化的立柱，另外散落有木板、木棍、碎砖石等杂物。

施工现场未进行安全围蔽及防护、楼层临边位置未见防坠落网。

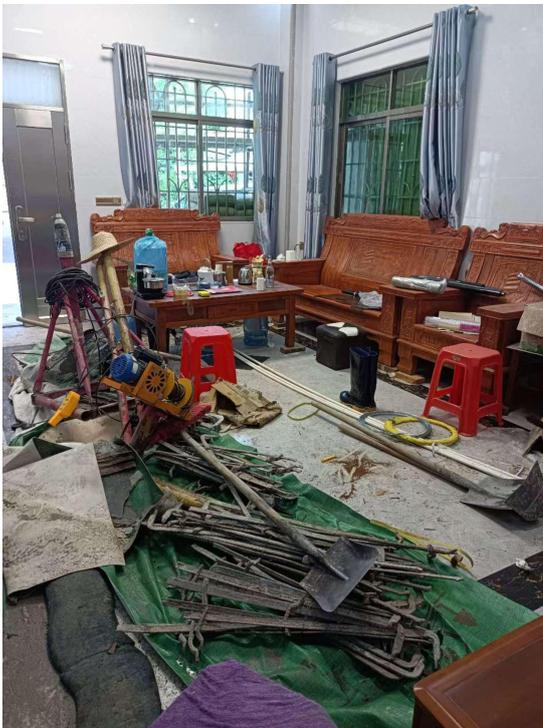
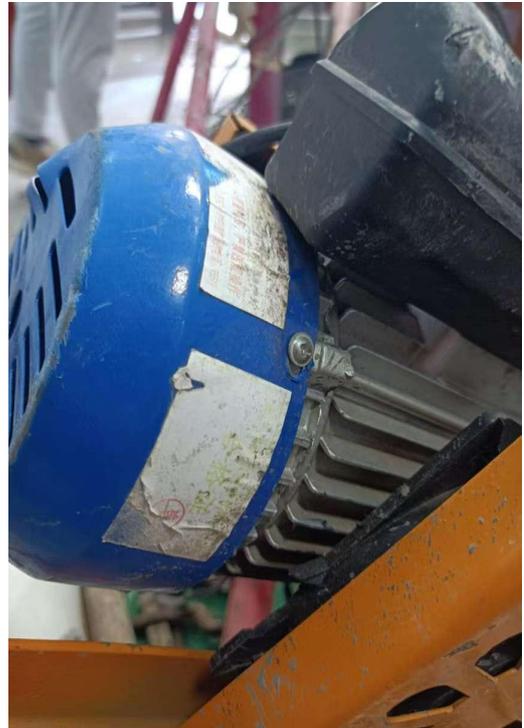
提升机现场图片

事故发生房屋一楼放置涉事的提升机，该设备为邵某驰所有并自行安装，提升机无标识标牌。该提升机本安装在三楼楼面，底座上放置少量水泥作为配重。事故发生后，坠落地面，放置在房屋一楼。

一楼可见一无牌无标的电控机械提升机，提升机外观有损坏痕迹，接驳处螺丝未见损坏。提升机旁有茶几、沙发、电视机、水果刀等生活物品。

邵某驰安全意识淡薄，使用无标识标牌的提升机，未按规定安装并操作提升机，在临边作业过程中（操作提升机）未正确佩戴劳动防护用品（安全帽、安全带），直接导致事故的发生。
