“ 3. 9”

编制单位：增城区人民政府事故调查组

编制日期：2024年7月12日

经调查认定，增城新塘农村建房工程“3·9”一般高处坠落事故是一起因违法发包、施工现场安全管理缺位造成的生产安全责任事故。

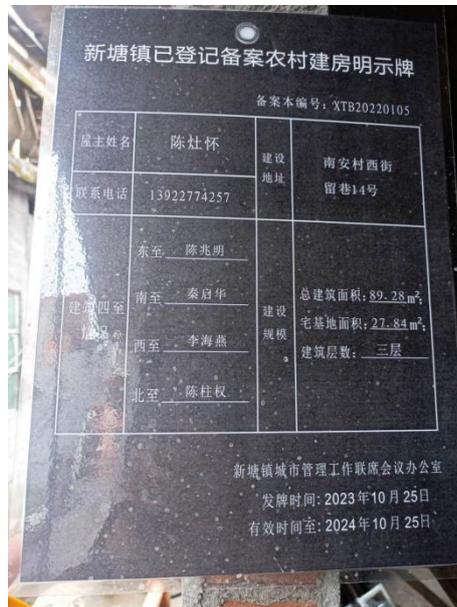
图 1 事故工程挂牌现状

经相关部门审核同意，事故工程办理了农村自建房施工前备案，新塘镇综合执法办公室于 2023 年 10 月 25 日在施工现场发放了《新塘镇已登记备案农村建房明示牌》^[6]。

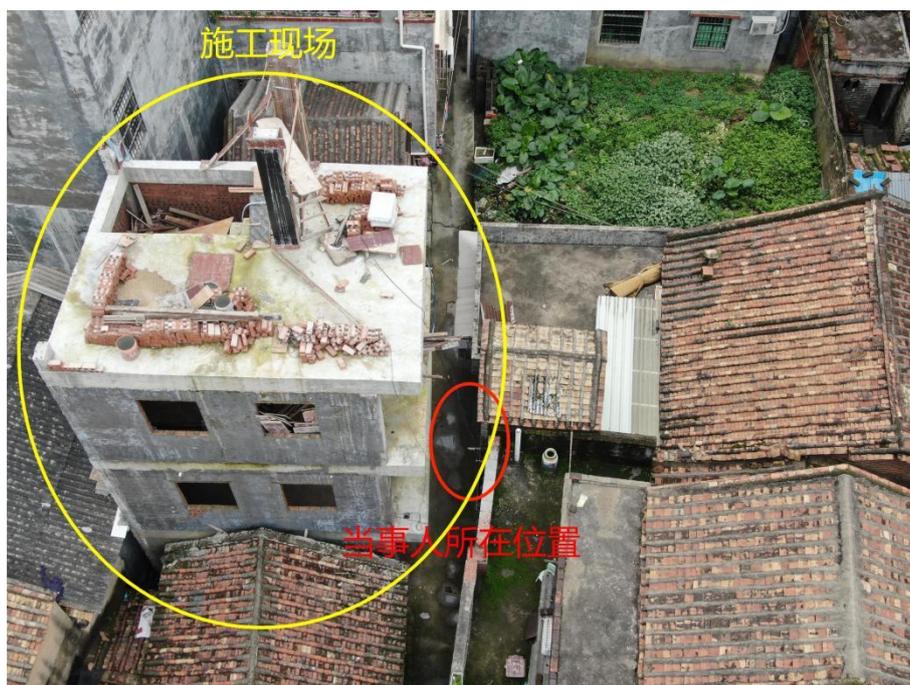
图 2 事故现场俯瞰图

事故发生后，事故调查组对事故现场进行了现场勘验^[10]，事故现场位于增城区新塘镇南安村北社 X 街 X 号农村自建房，房屋呈长方形，长约 5.52m，宽约 4.87m，占地面积约 26.88 m²，共三层，一层高约 3.3m，二层高约 3.4m，三层高约 3.3m，另有一未完工的顶楼梯房，梯地板距离地面约 10.8m，正门朝东，方向为东偏南 123 度。

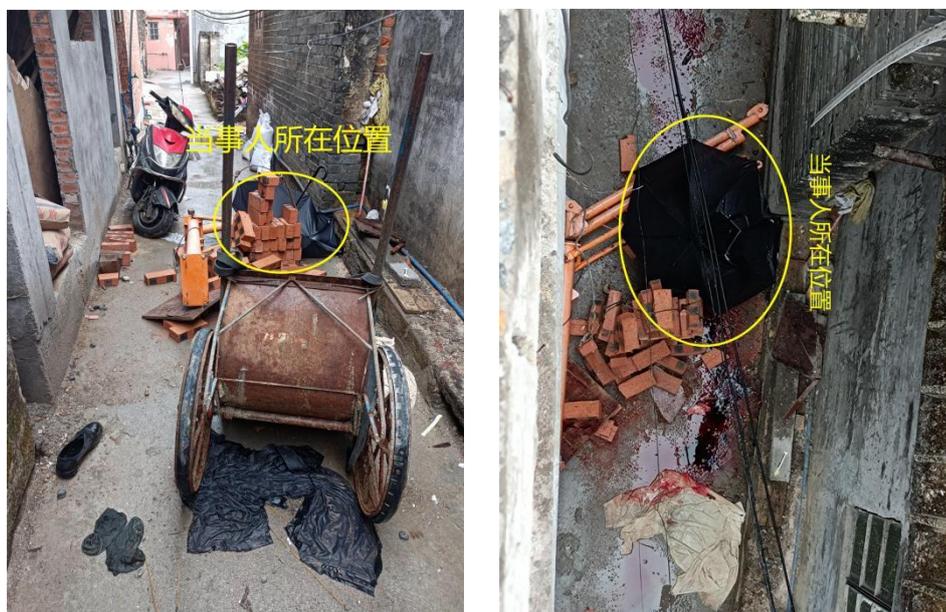
图 3、4 房屋一层门前过道处现场情况

房屋一层门前过道处见提升机机械臂及约 71 块散落的红砖，提升机机械臂连接处螺丝明显松动，部分红砖仍完好堆砌在提升机载物栏中。过道宽约 1.5m，房屋与邻屋间隔约 15cm。

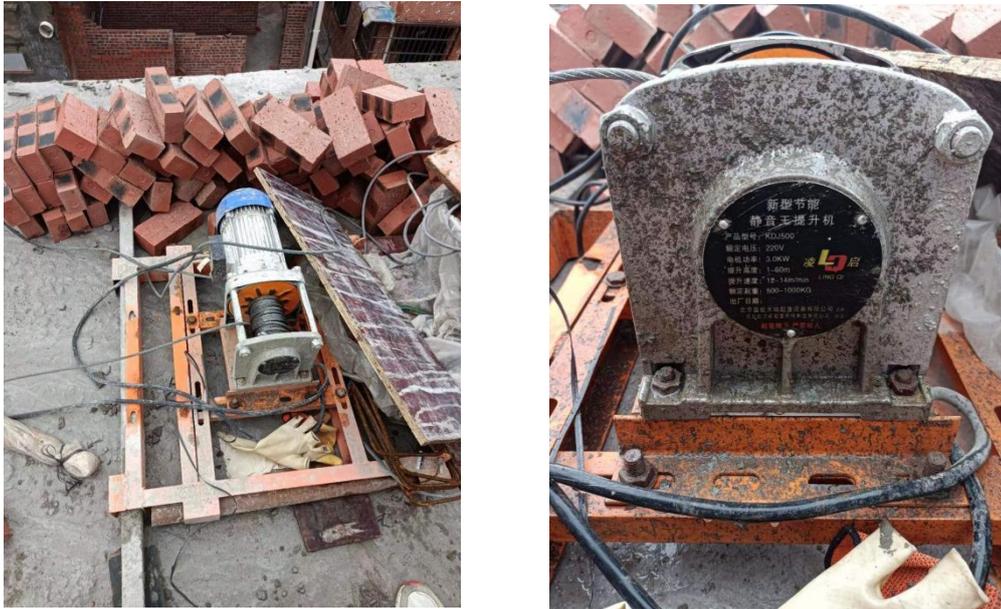
图 5、6 房屋顶层现场情况

房屋内部见木板、木棍、碎砖石等杂物。二层飘台上可见由顶层垂落下来并且断裂的钢索，钢索对面的邻房的围栏上可见碰撞痕迹。二层中间见一沙堆，一只鞋、一插座板、一灰铲、约 15 块砖头。三层通向顶层的楼梯口处见两根立柱，顶层有一“新型节能静音王提升机”，提升机钢索由顶层垂落至二层，已经断裂，提升机机械臂掉落在一楼过道间，提升机安装机械臂的预设连接处已经豁口，提升机未使用爆炸螺丝等方式进行有效固定，配重物品为堆在附近的红砖。房屋顶层还存放约 80 块红砖及两袋火山灰质硅酸盐水泥，其中有一堆红砖排放整齐，并装配在提升机载物栏中。

施工现场未进行安全围蔽及防护、楼层临边位置未见防坠落网。

甘某南安全意识淡薄,未按规定佩戴劳动防护用品进行作业,

未对施工现场进行安全围蔽及防护，未对事故现场进行安全管理，未及时发现生产安全事故隐患，导致事故的发生。
