# 广州市增城区金叶子酒店二期项目 “11·23”较大坍塌事故调查报告

2020年11月23日14时34分许，位于增城区派潭镇高滩村的广州金叶子酒店有限公司二期项目中，发生一起施工边坡坍塌事故，事故造成4人死亡，直接经济损失约844.79万元。

调查认定，广州市增城区金叶子酒店二期项目“11·23”较大坍塌事故是一起生产安全责任事故。

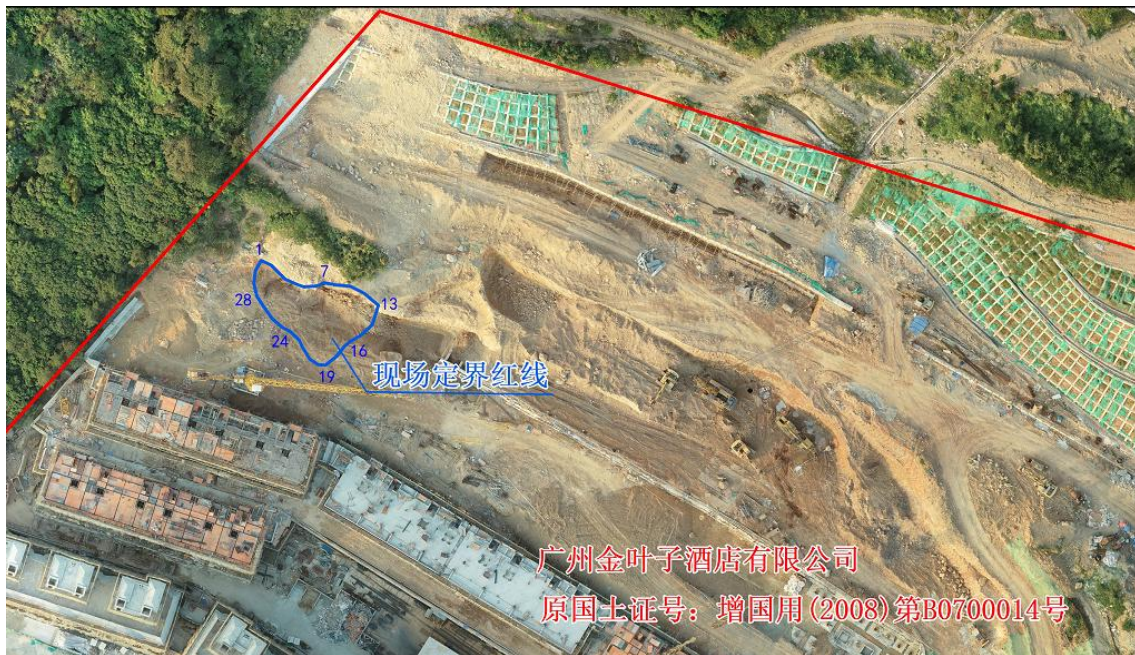
图3 事故发生点俯瞰图

事发工程项目名称为金叶子酒店二期三标（原为金叶子酒店二期一标），位于广州市增城区派潭镇高滩村热水角，白水寨大道（温南公路）北侧，规划定位为酒店项目，总规划用地面积 252245m<sup>2</sup>，总建筑面积 126527m<sup>2</sup>，分为中部地块、西翼地块和东翼地块。中部地块已建成金叶子酒店；西翼地块在建<sup>①</sup>，拟建设 6 排 28 栋 2 层酒店别墅、十里花街；东翼地块未建设，拟建设别墅、酒店、会议厅、园林等。事发区域位于西翼地块货量区第四排挡土墙西侧边坡位置。（如图 1、2、3 所示）
