# 增城区中新镇“4·28”一般道路 交通事故调查报告

编制单位：增城区中新镇“4·28”一般道路交通事故调查组

编制日期：2023年11月16日

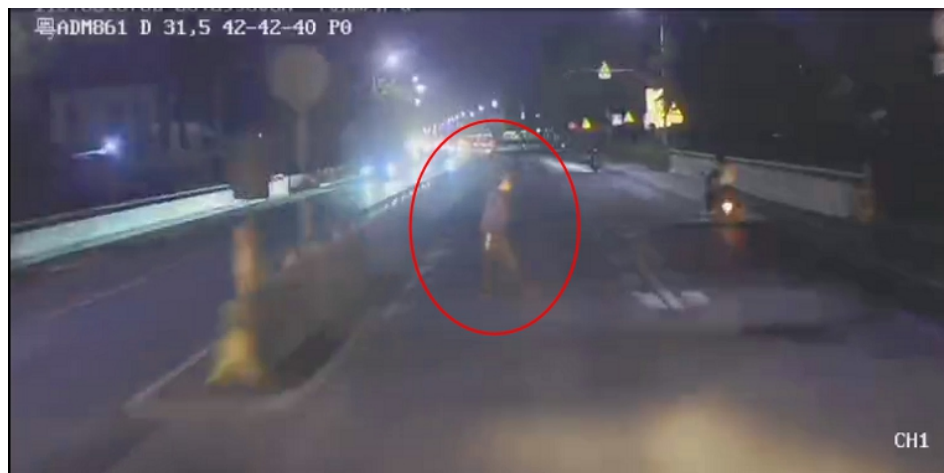
2023 年 4 月 28 日 19 时 19 分，李某深驾驶空载的粤 ADM861 号重型车去往从化区太平石场，沿 118 省道由南向北往从化区方向行驶，当车辆以大于 69km/h 小于 76km/h 的时速在左侧第一车道行驶至 118 省道与中新镇大田村交叉路口时，李某深看到前方约 10 米有行人在路中从西往东横穿 118 省道，李某深刹车避让不及导致车头右侧撞到行人刘某生，刹停车后刘某生倒在车尾后侧。

图 1 肇事车辆看到行人的情形

1、粤 ADM861 号重型车驾驶员李某深超速行驶，安全意识薄弱，在限速 40km/h 的道路以大于 69km/h 小于 76km/h 超速通过路口，遇行人时刹车避让不及，导致事故的发生。
